## **Narva jõe kanjoni nõlva tugimüüri seisundi ekspertiis** **Kinnismälestis, ehitismälestis. Mälestise registrinumber 14039**

**TADF Ehitus OÜ, Meistri Projekt AS**  
**Narva jõe kanjoni nõlva tugimüüri seisundi ekspertarvamus**  
**Töö nr.1518/2**

Ehitise aadress: Ida-Viru maakond, Narva linn, Narva jõe vasak rand, Jalakäijatesild - Georgi saar, Kreizbergi pargi juures

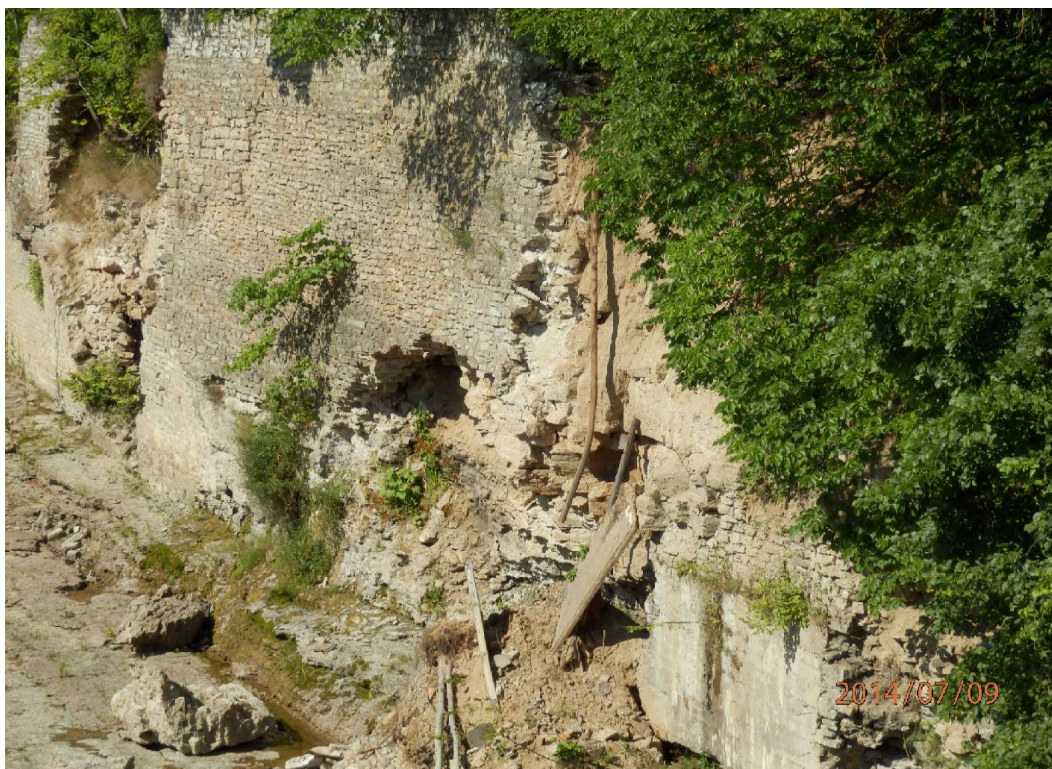
*Joonis 4. Tugimüür 9. juulil 2014. a. Tugimüür on suures osas varisenud, säilinud müüriosa osaliselt pragunenud ja kohati on välja kukkunud kivid. On näha ka hiljutisi varinguid.*

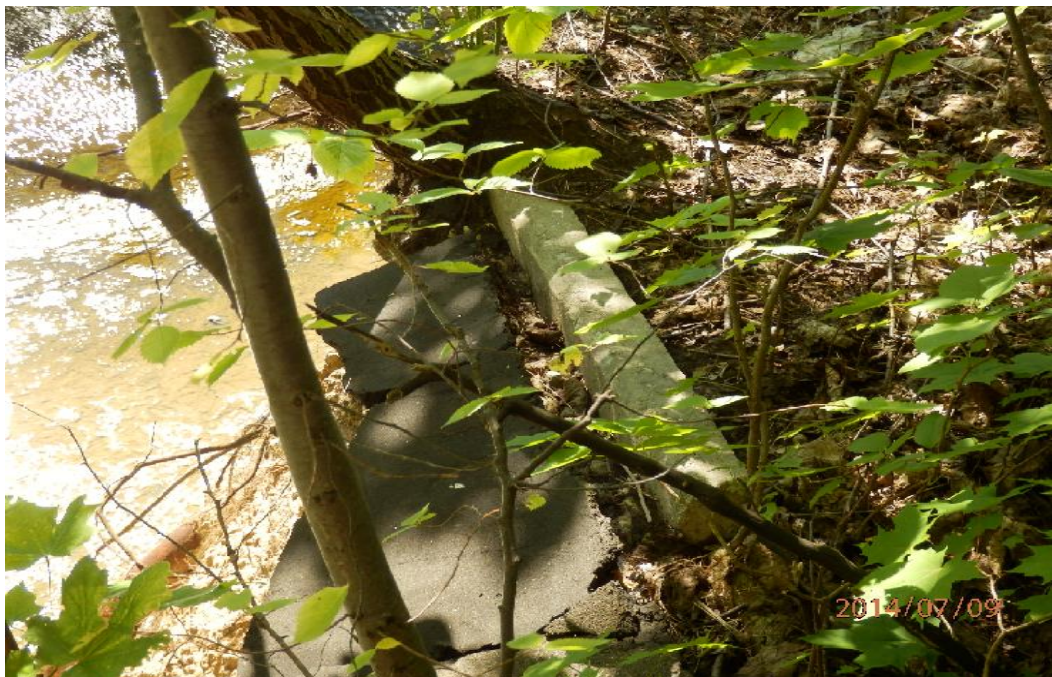
*Joonis 5. Tugimüüri äär on jõkke varisenud, pildil müüri servas kulgenud asfaltkattega jalgtee ja äärekivi (konstruktsiooni on sisse kasvanud võsa).*

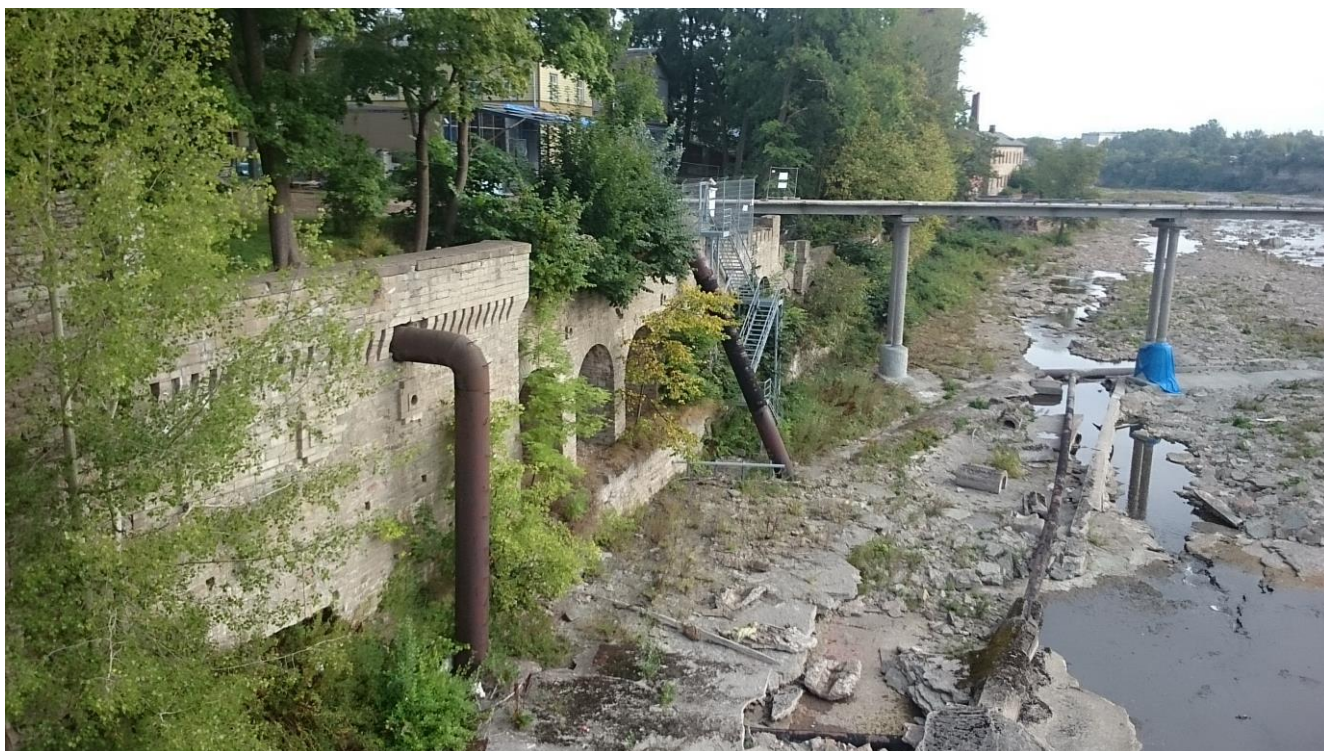
Foto 1. Autor Fjodor Sokolov (F. S.). 01.09.2015. Vaade müüritisele, kus on näha kasutusest väljajäetud torud ja uus jalakäijate trepp.

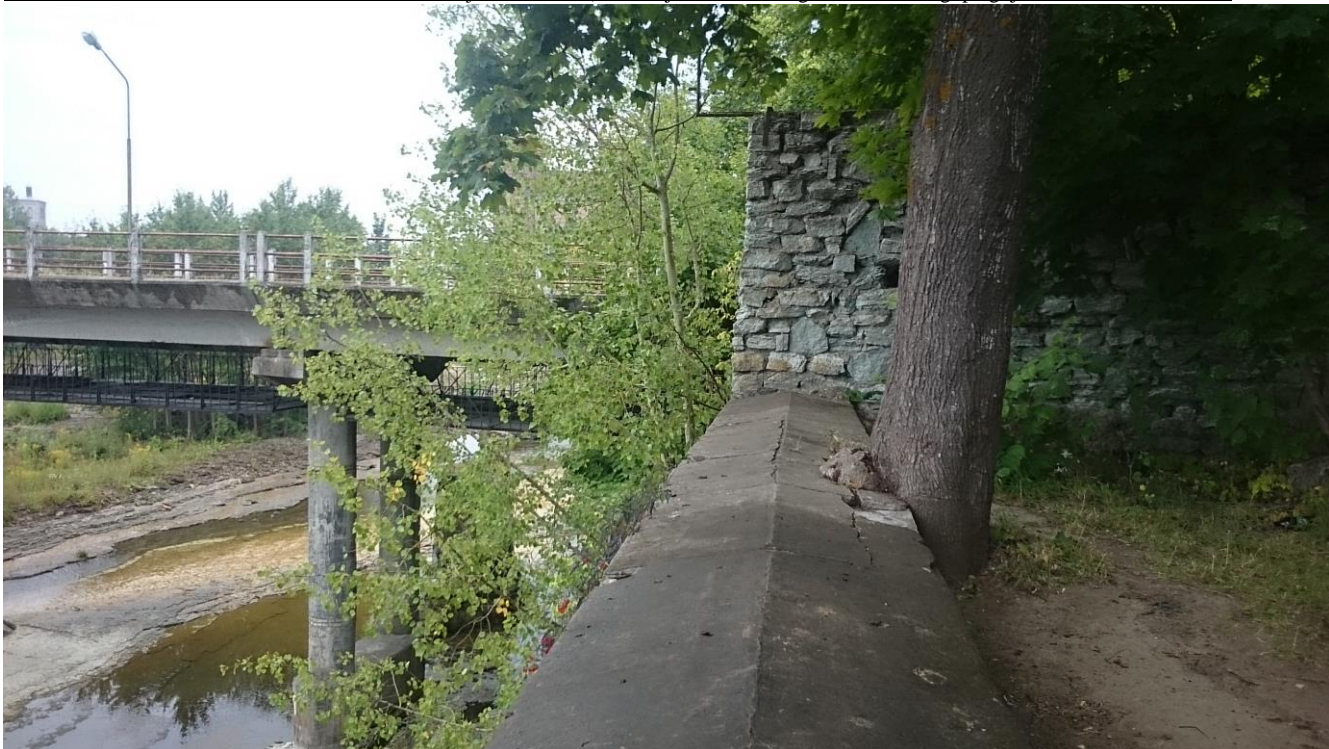
Foto 2. Autor F. S. 26.08.2015. Tsooni 1 tugimüüri ülemine osa.

Taimestik oma juurtega on üks müüritise lõhkujaid. Müüritise säilimiseks tuleks leida kompromiss taimestiku kasvamise või müüri säilitamise osas.

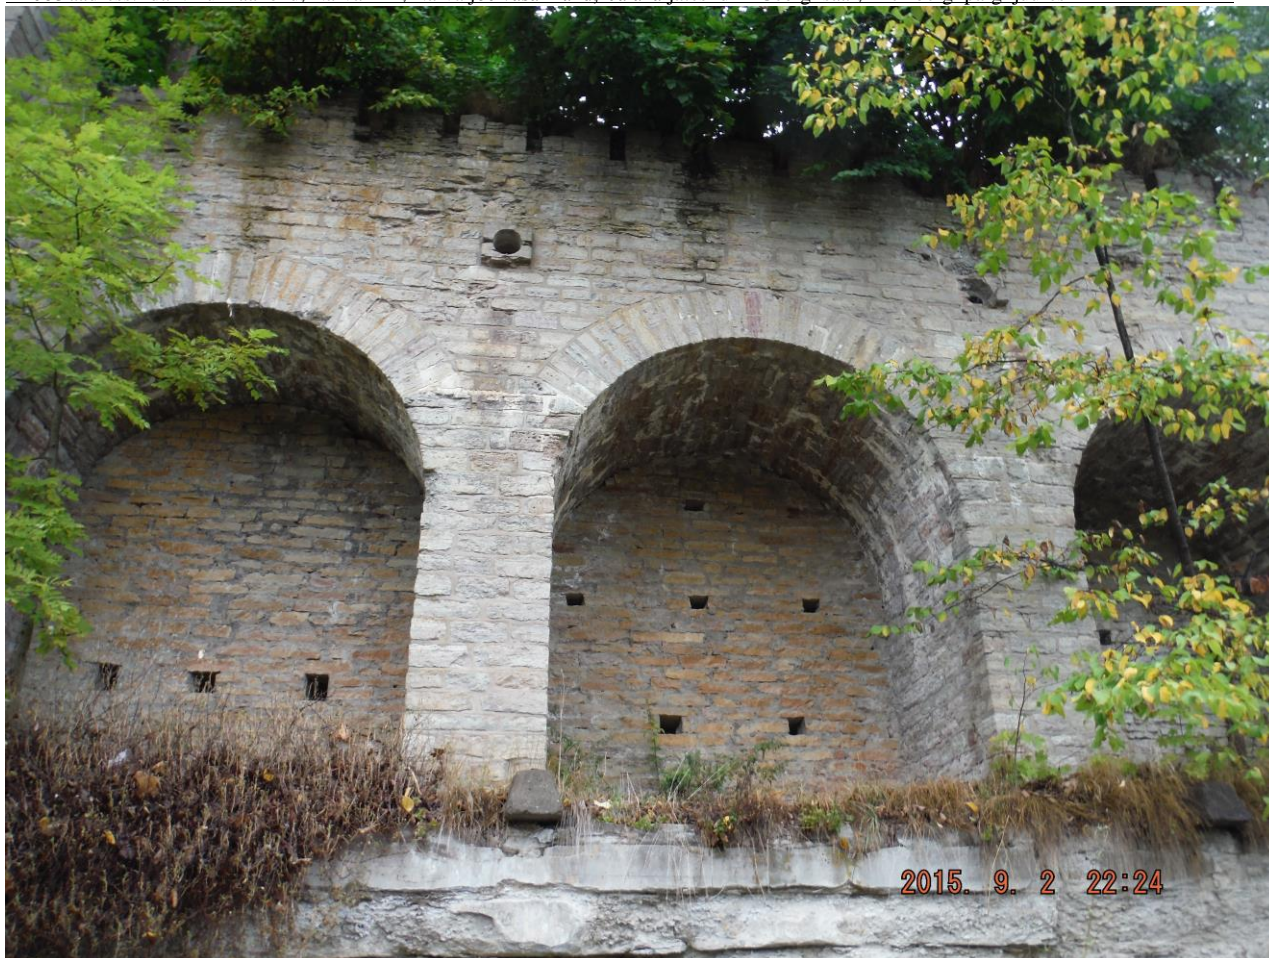
Foto 3. Autor F. S. Narva jõe kanjoni nõlva tugimüüri konstruktsioonid. Lubibetonist sokkel on osaliselt rikutud. Müüripind kaetud taimestikuga. Drenaažiaugud seinas. Paekivi tugevus 21-32 MPa, lubisegu tugevus 6-8 MPa, lubibetooni tugevus 7-11 MPa.

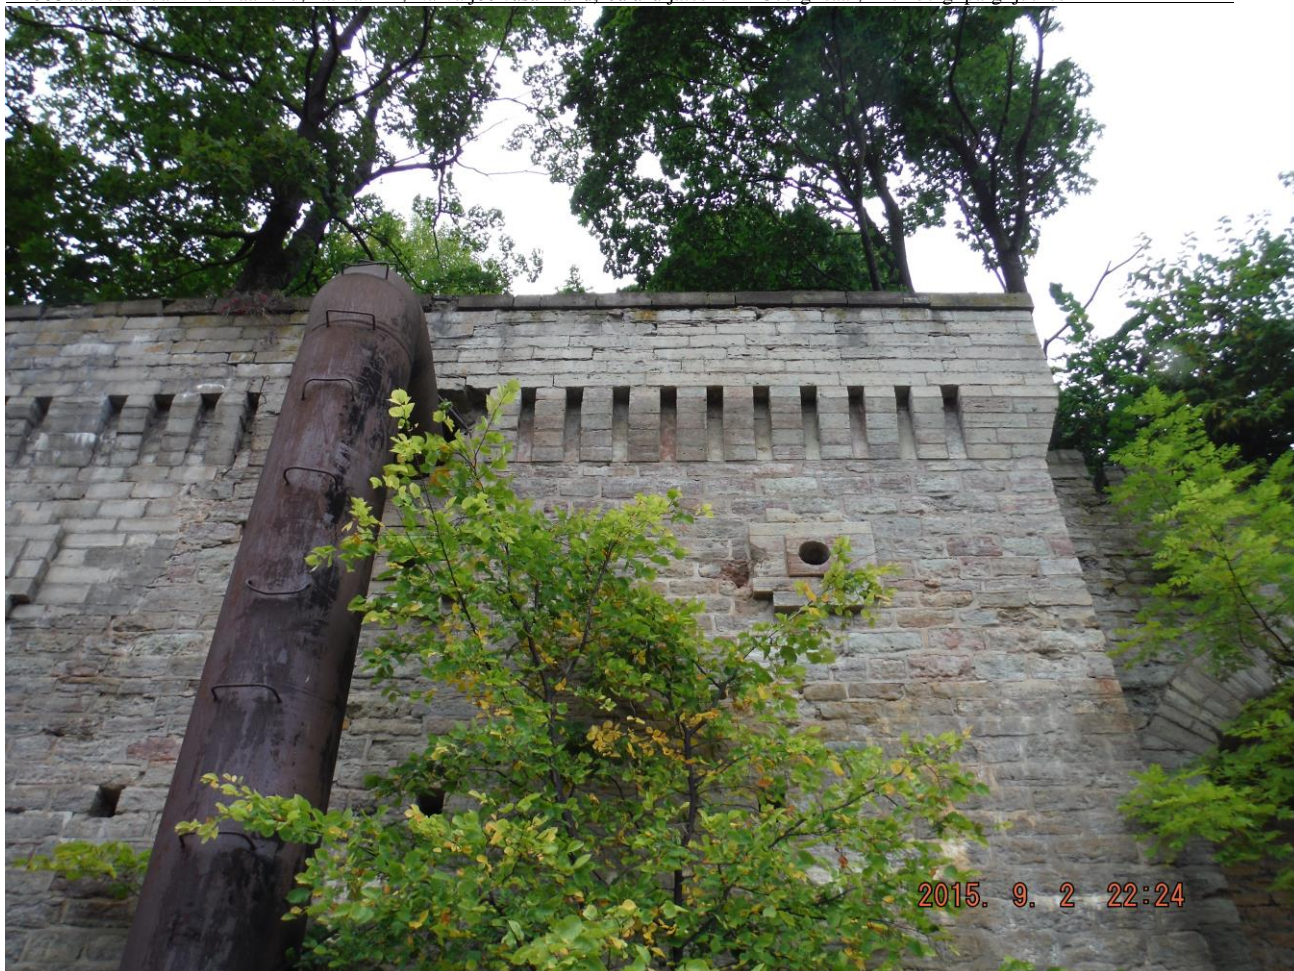
Foto 4. Autor F. S. Tsooni 1 tugimüür silla ja Kreenholmi saare juures. Stiilne karniis. Toru ei ole kasutus.

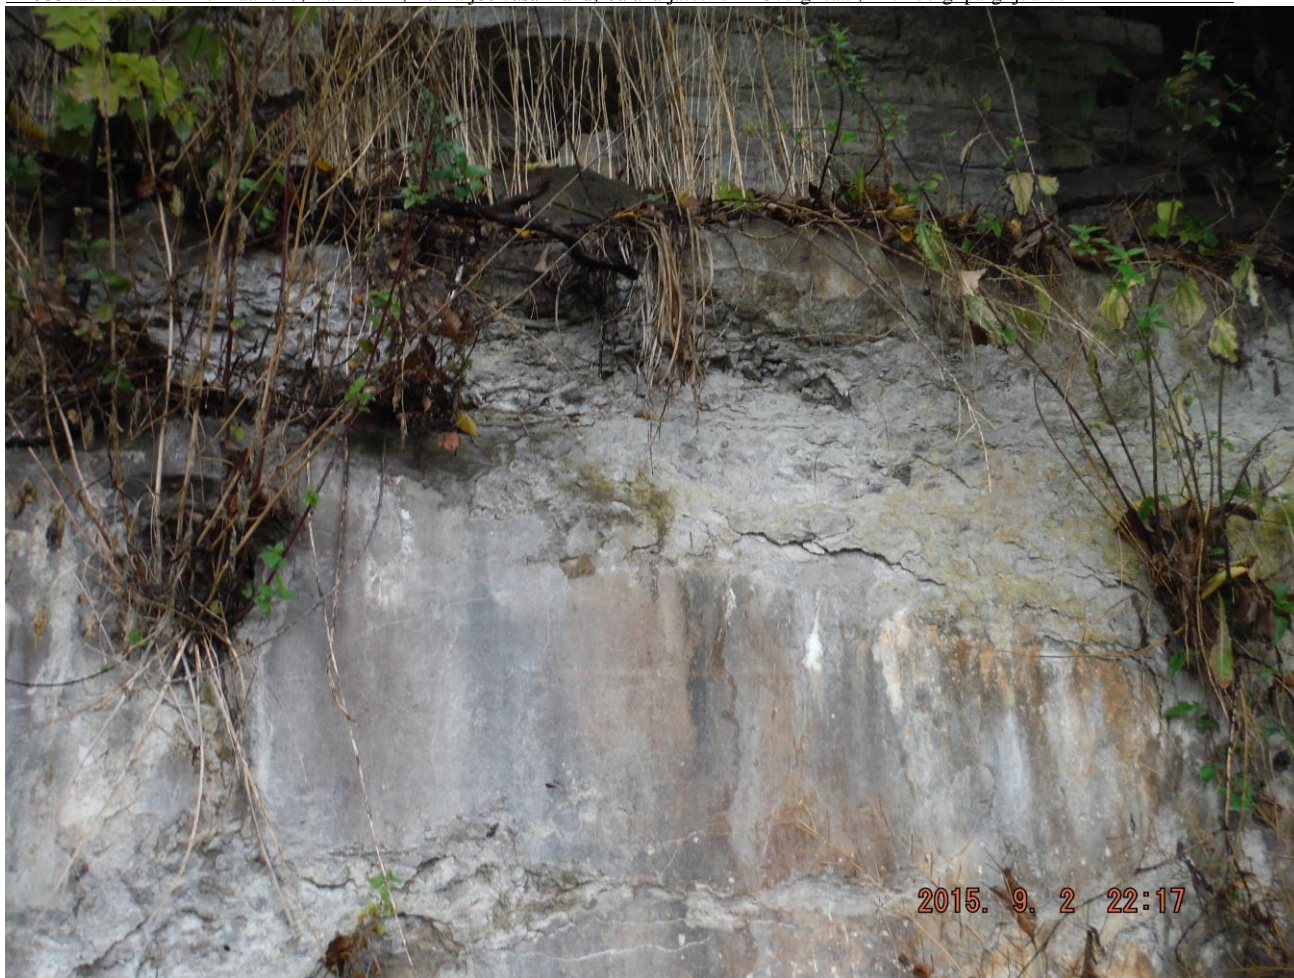
Foto 5. Autor F. S. Tugimüüri sokkel on kaetud taimestikuga ja kahjustunud pinnasevee mõjul. Drenaaziaugud soklis.

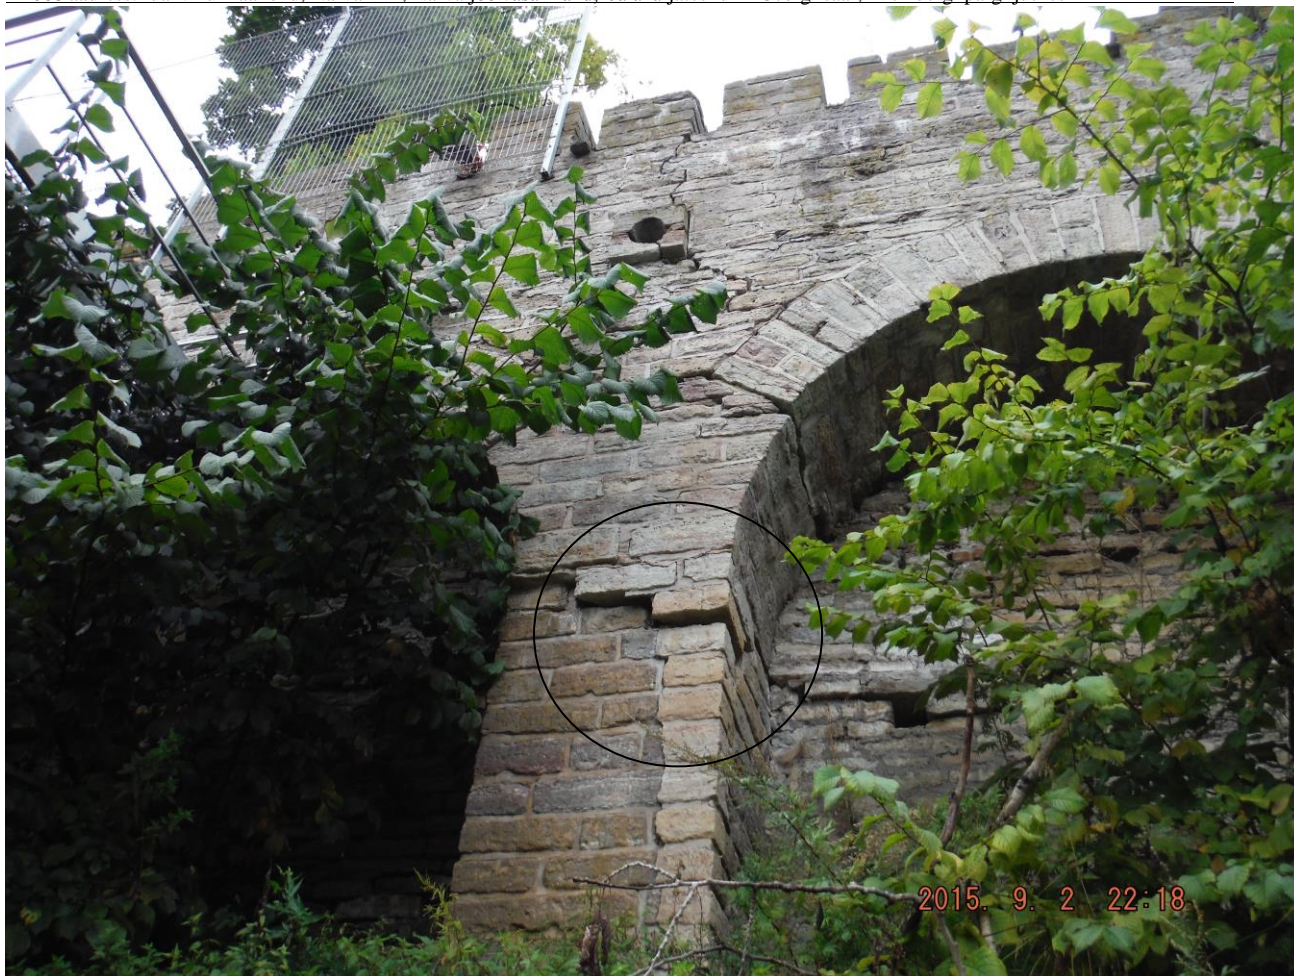
Foto 6. Autor F. S. Praod seinas ja nõlvas. Ülemine konstruktsiooni osa on liikunud horisontaalselt jõe poole. Tõenäoliseks põhjuseks on uue silla ehitusega rikutud pinnasevete väljavoolamine müüritise tagant. Maksimaalsed horisontaal jõud tekivad varakevadel, siis kui müüritis on jääs ja müüri taha koguneb lumesulamisest pinnasevett.

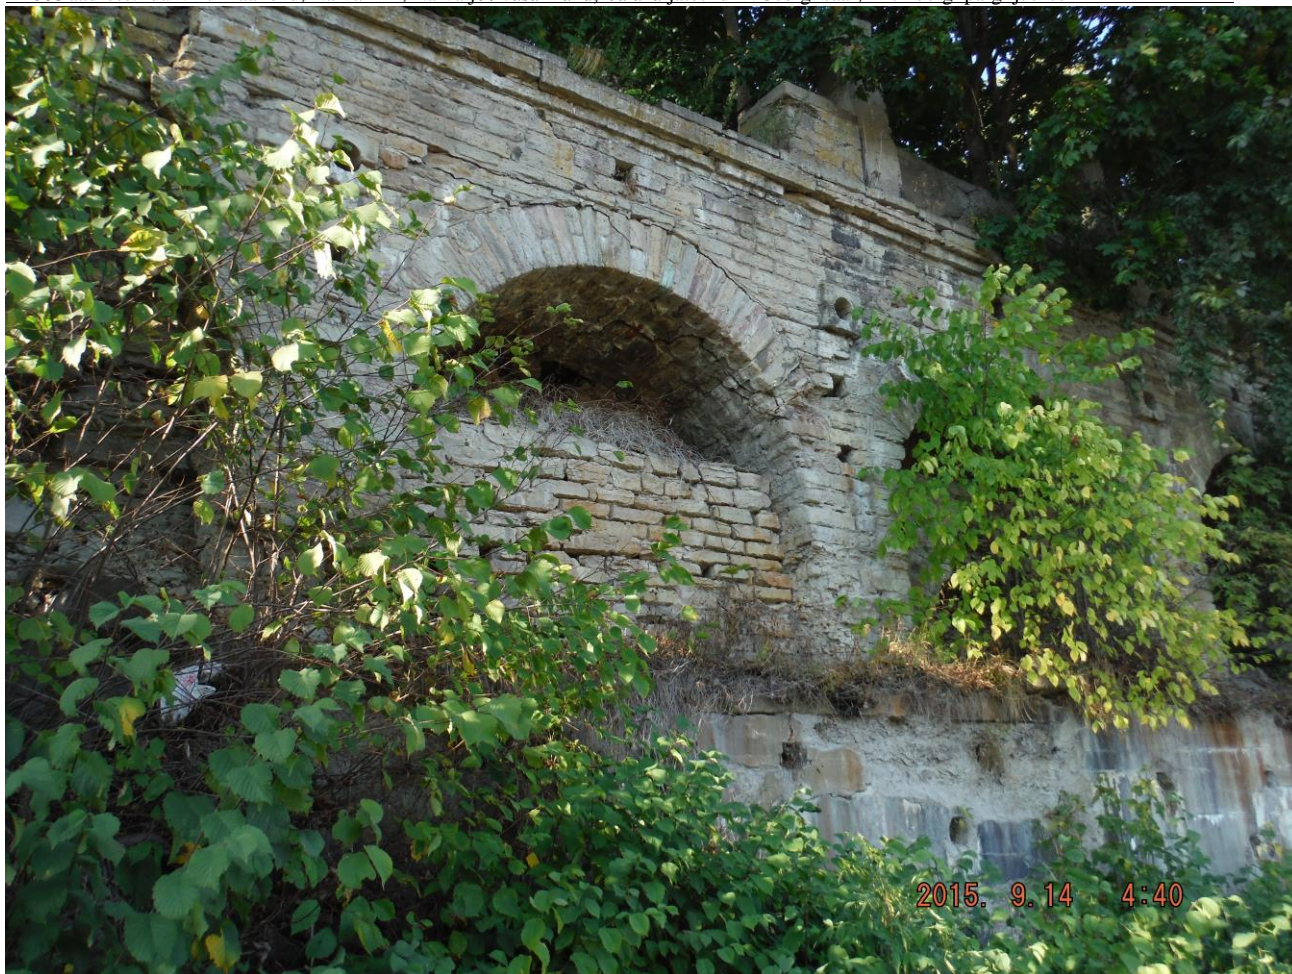
Foto 7. Autor F. S. Praod müüris, näha on konstruktsiooni parandused.

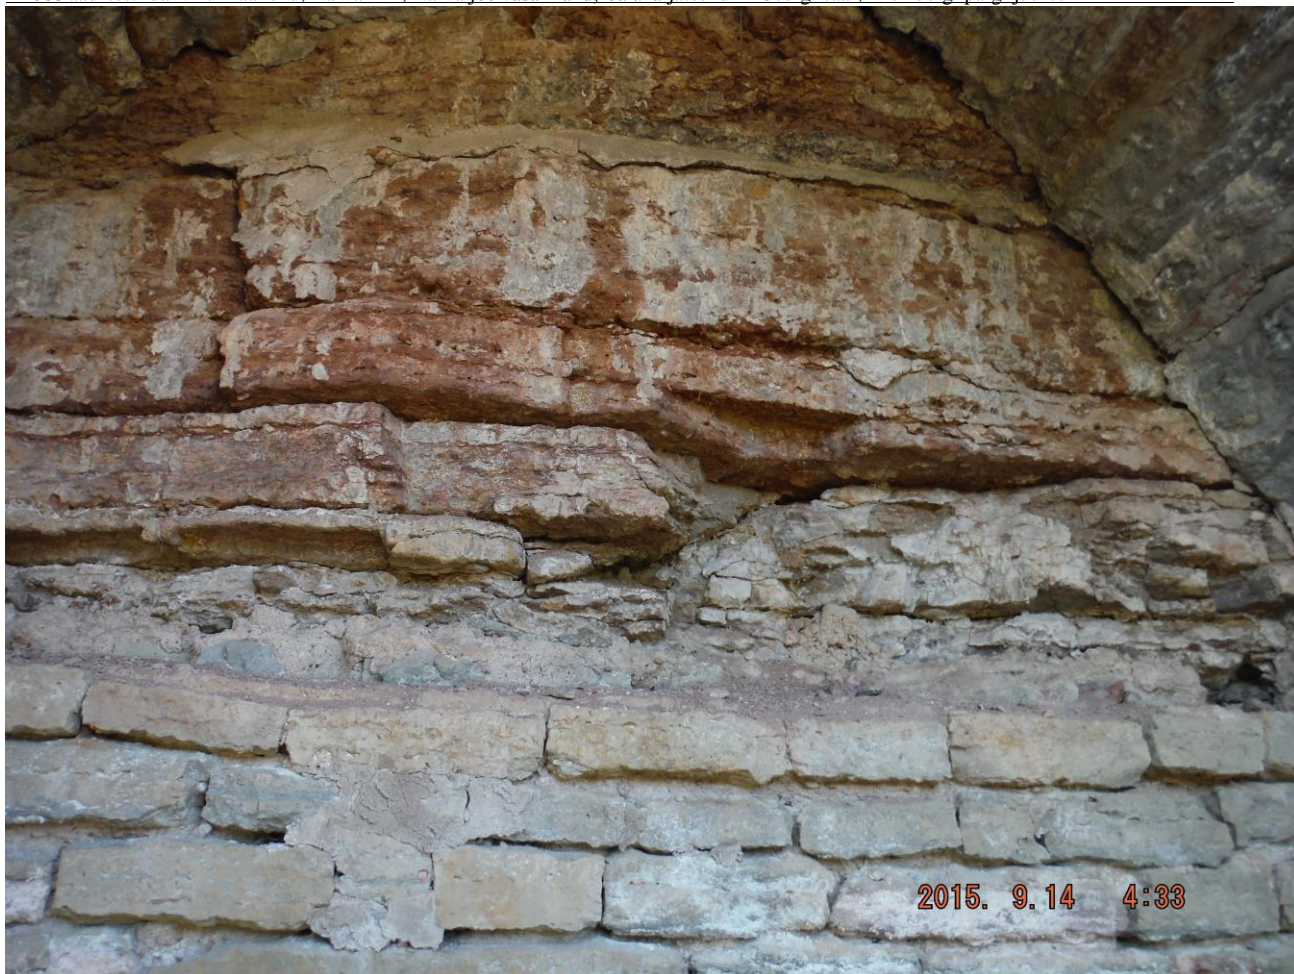
Foto 8. Autor F. S. Müüris on näha hilisemad parandused. Müür on seotud klindi kaljuga.

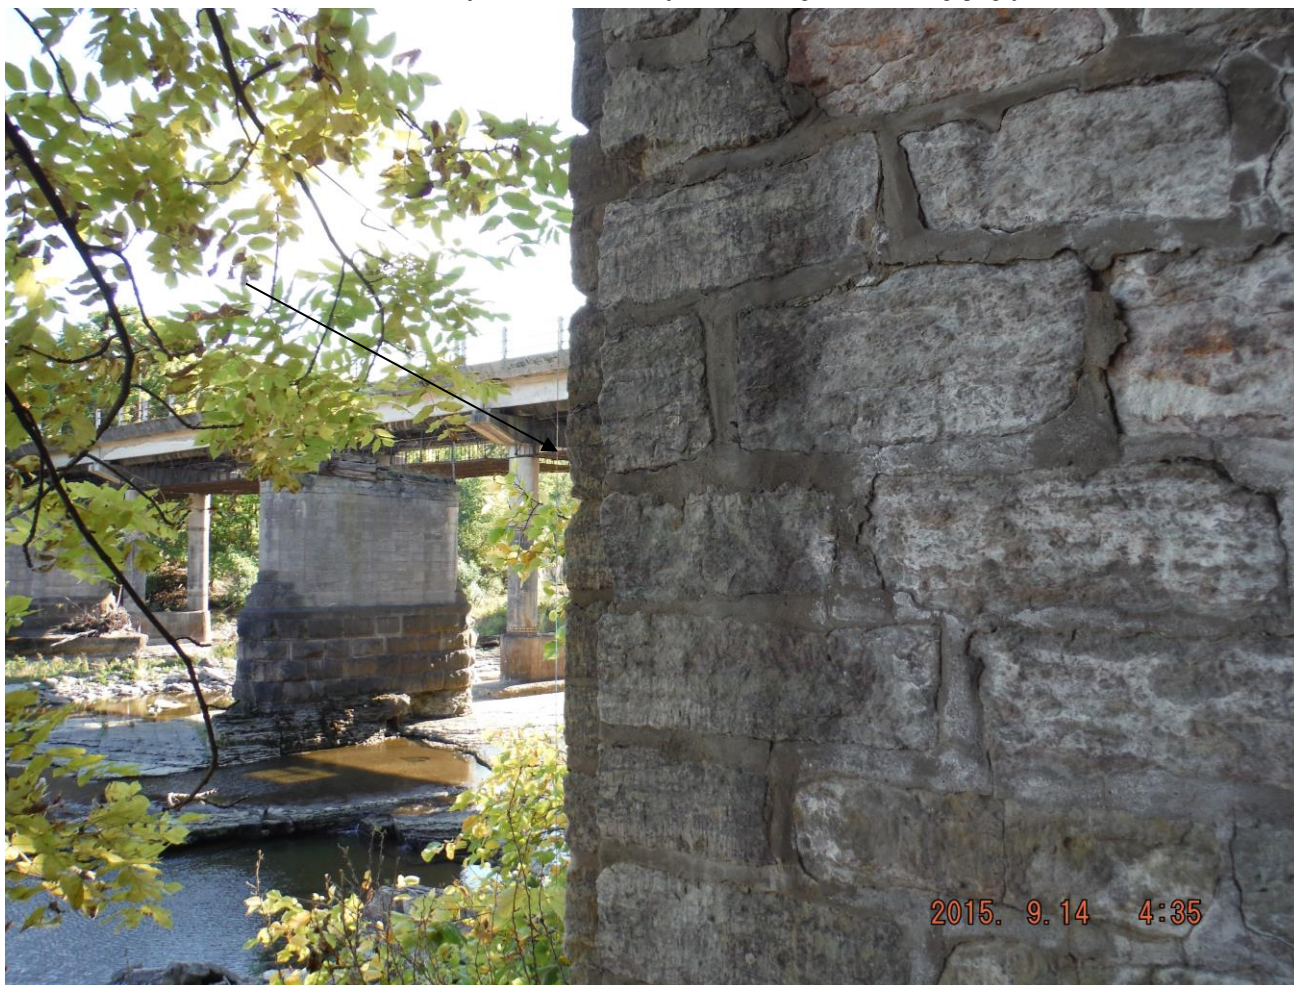
Foto 9. Autor F. S. Müüri vertikaalsuse kontroll nõorloodiga. Seinal pole nähtavat kõrvalekallet vertikaalist.

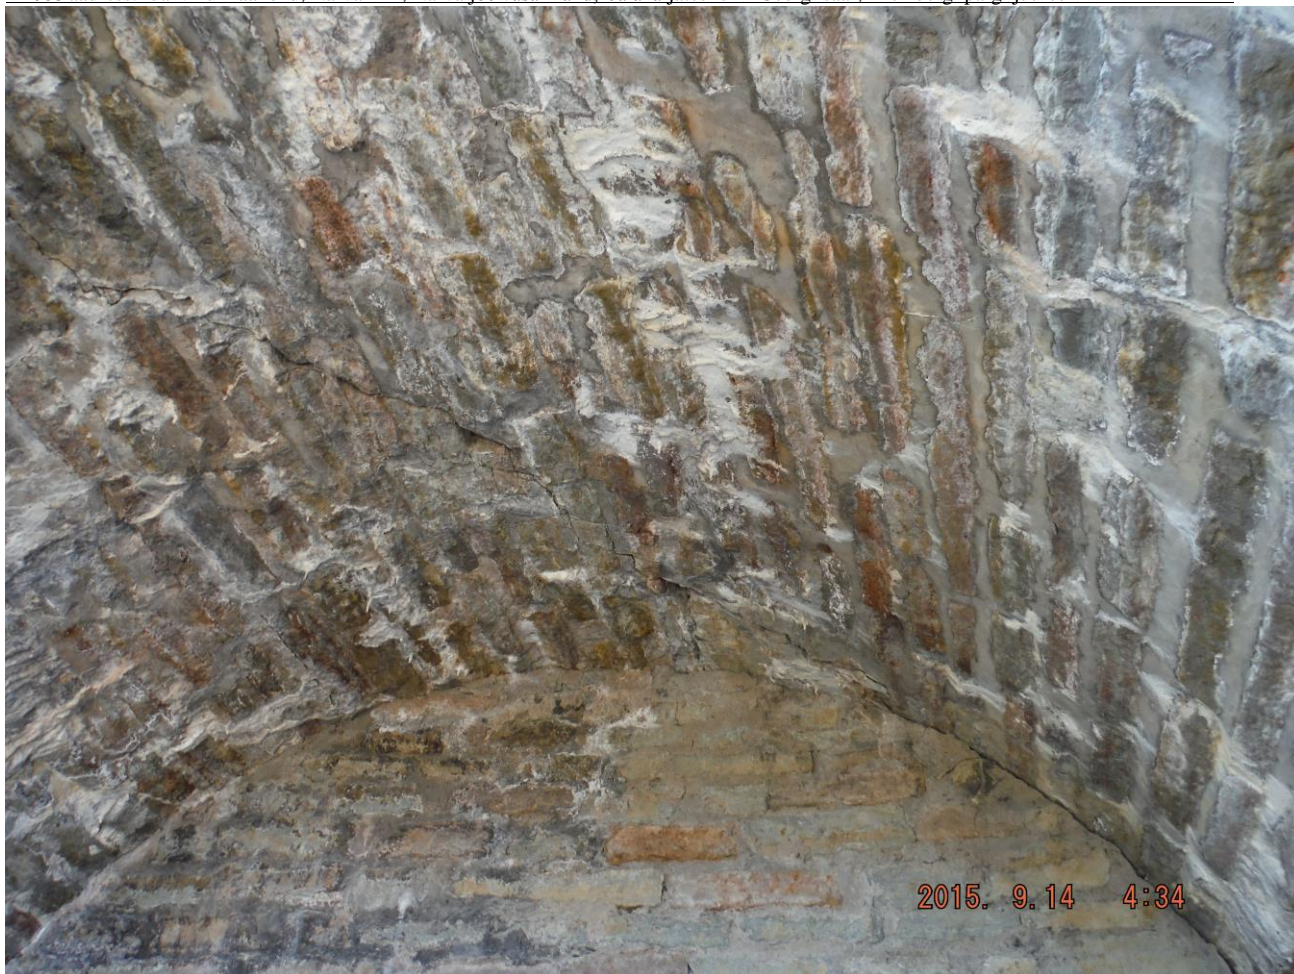
Foto 10. Autor F. S. Nõlva pind on kaetud lubjarikaste ladestustega. Praod nõlvas.

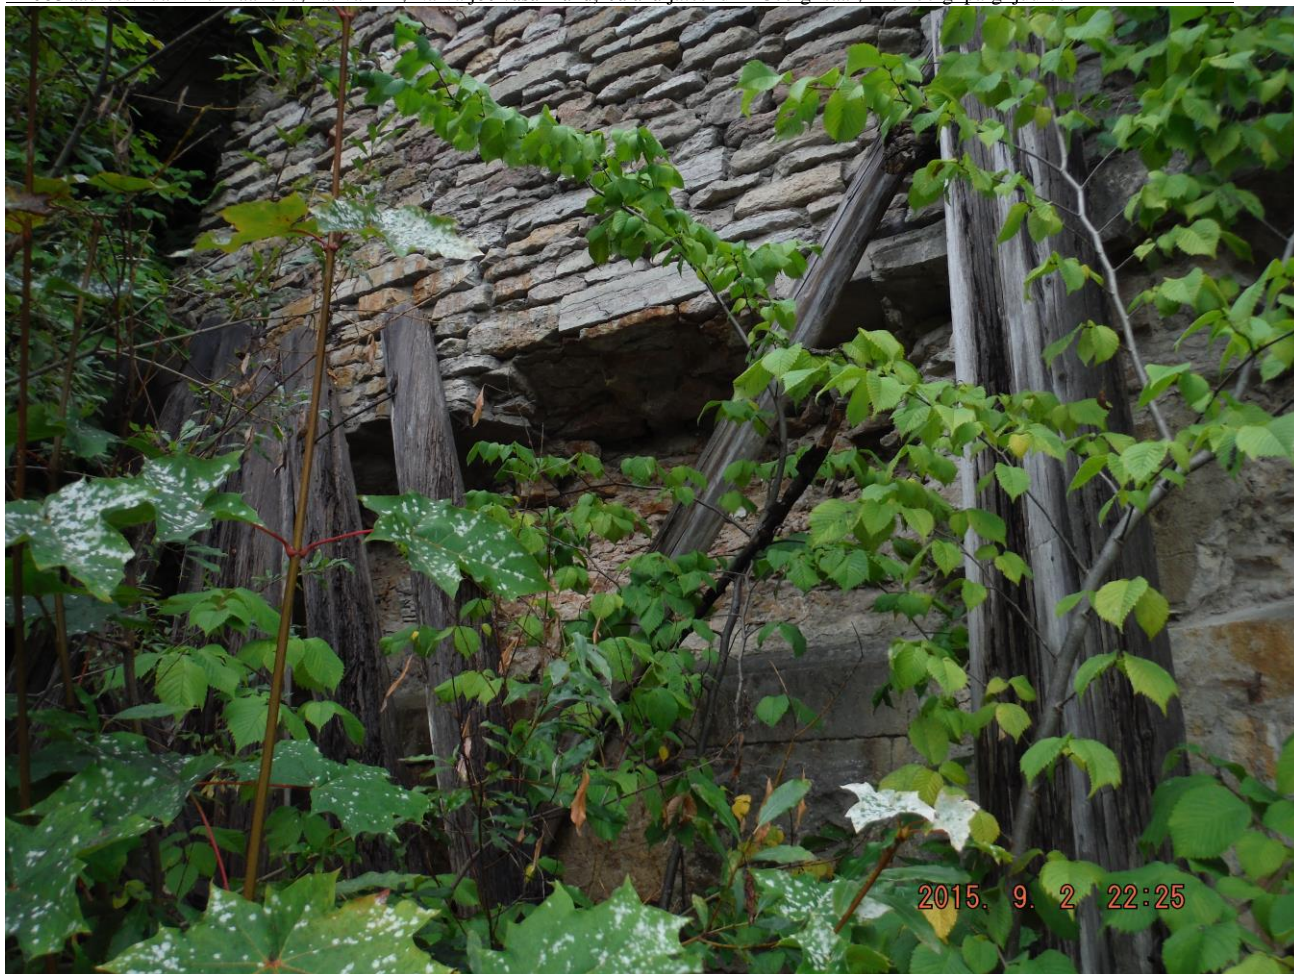
Foto 11. Autor F. S. Tugisein olemasoleva silla juures toetub vana silla alusele ja on raudkivist, tugevusega 34-42 MPa. Raudkivi alus on heas seisukorras, ei vaja parandamist. Tugisein on osaliselt varisenud, mis vajaks remonti ja taimkatte eemaldamist. Varisemise ohtlik koht.

- müürihoodri välispind puhastada pinnal kasvavast taimestikust ning töödelda taimekaitsevahenditega;
- eemaldada vanad torud;
- teostada varisemisohlikes kohtades müüride lokaalne parandus;
- tugevdada lubibetonisokkel raudbetoonist särgiga, millesse on jäetud pinnasevee äravooluks dreanaažiavad;
- tellida tugiseina mõõdistamise projekt jalakäijate sillast – olemasoleva sillani. Kanda tugisein Ehitisregistrisse.

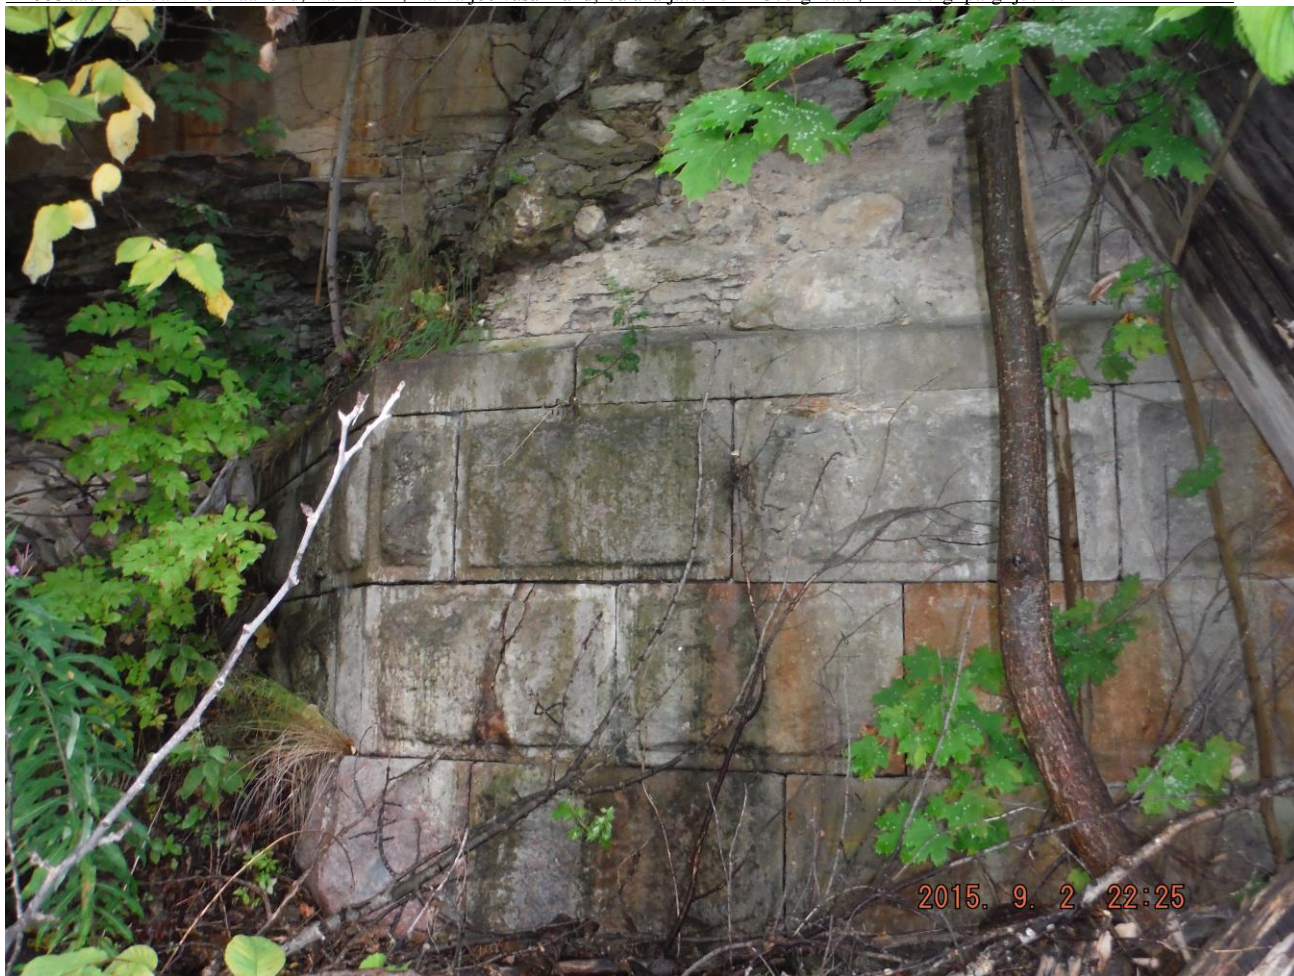
Foto 12. Autor F. S. Vana silla kaldatoetus. Ilus ja tugev müür raudkivist. Raudkivi tugevus 31-42 MPa. Vana aja meistrite korralik kätetöö. Kivide vuugid on sirged ja vuugivahed tihedad.

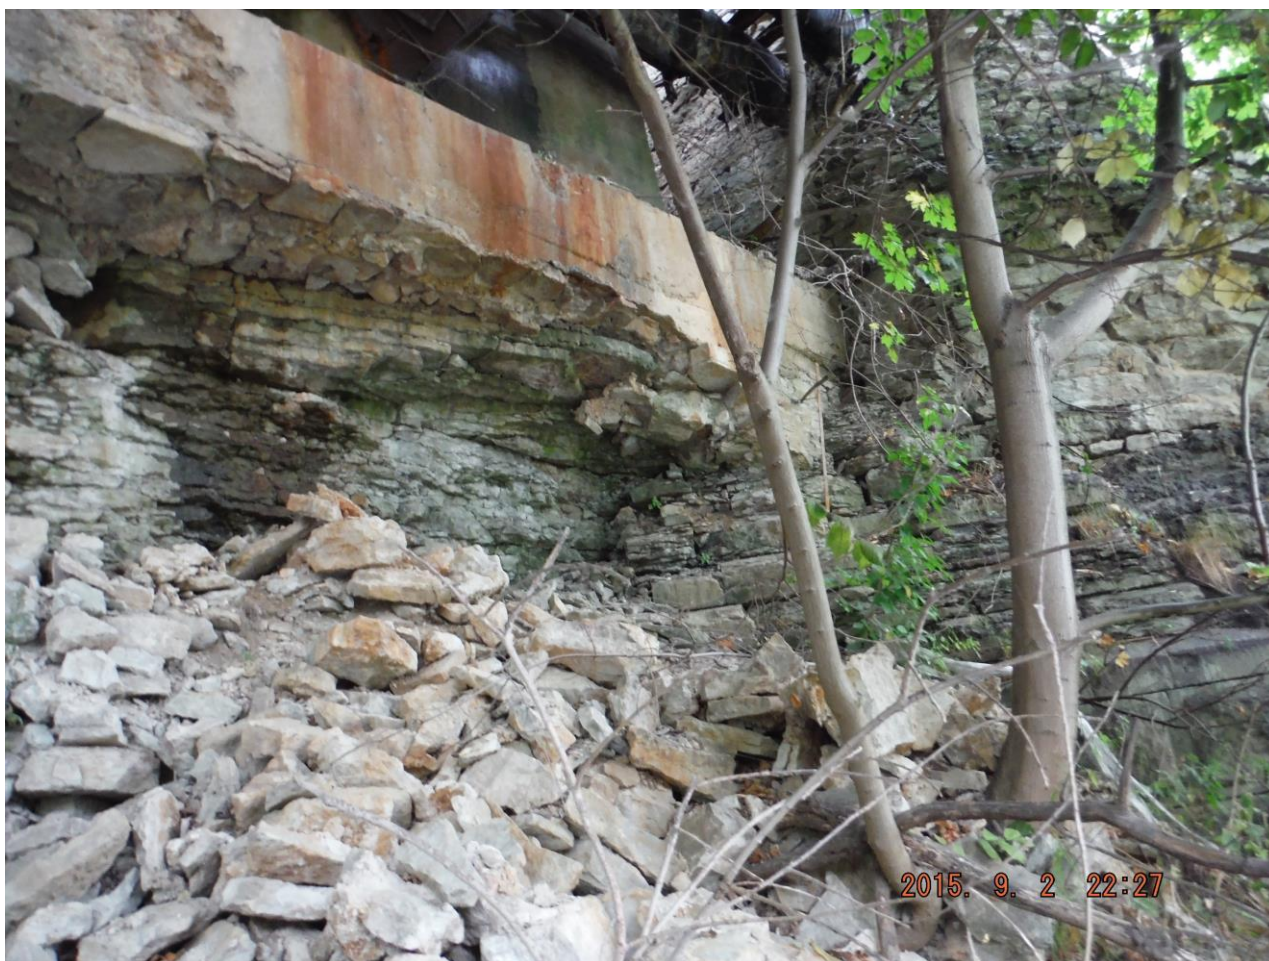
Foto 13. Autor F. S. Olemasoleva silla kaldatugi. Kalju alus on varisenud. Raudbetoonplaat ripub õhus. Paekivi tugevus 21-32 MPa, betooni tugevus 27-31 MPa.

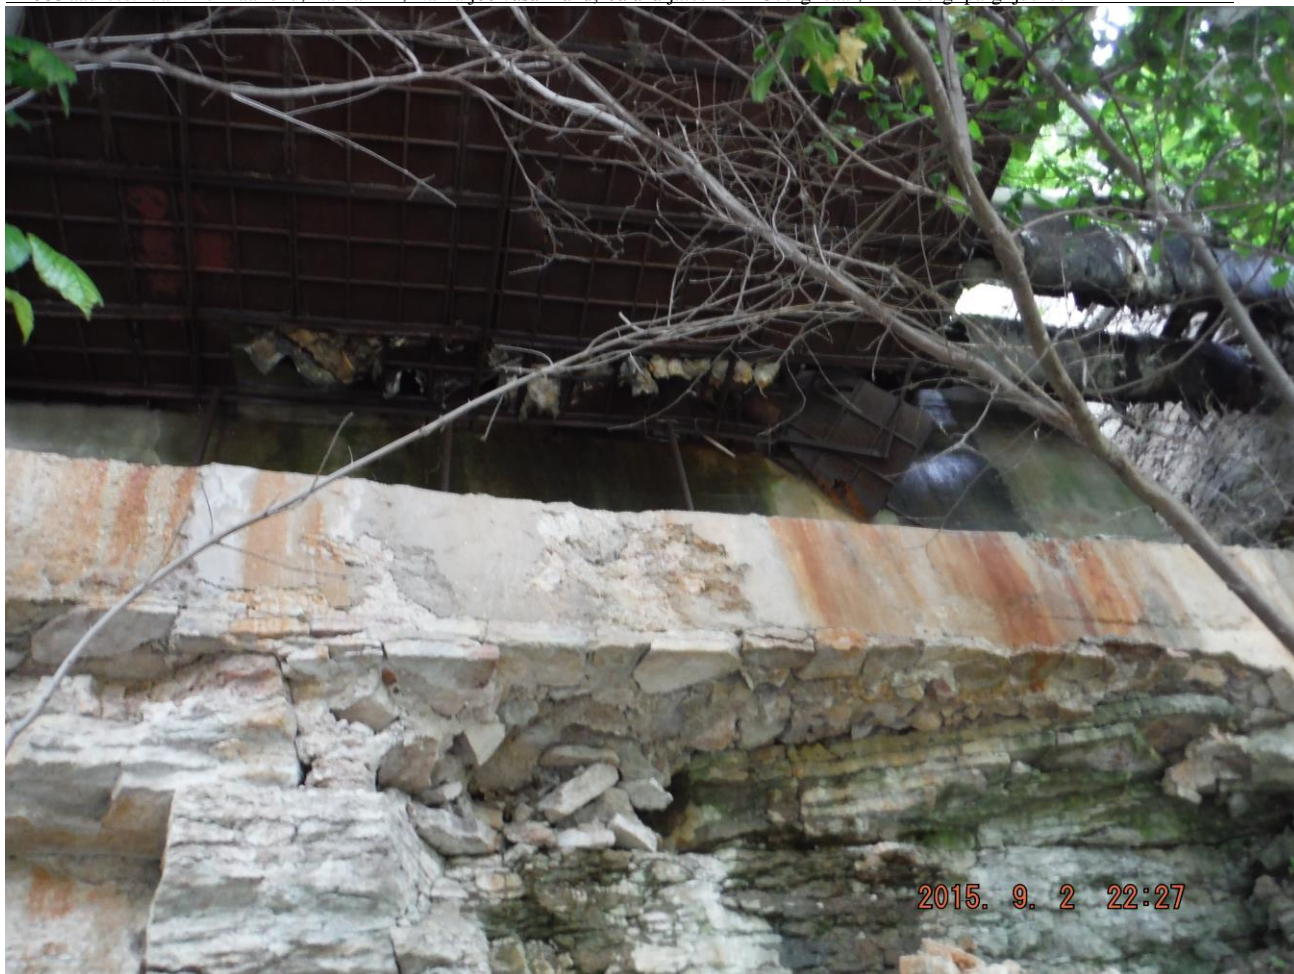
Foto 14. Autor F. S. Olemasoleva silla kaldatugi. Betoon on osaliselt murenenud.

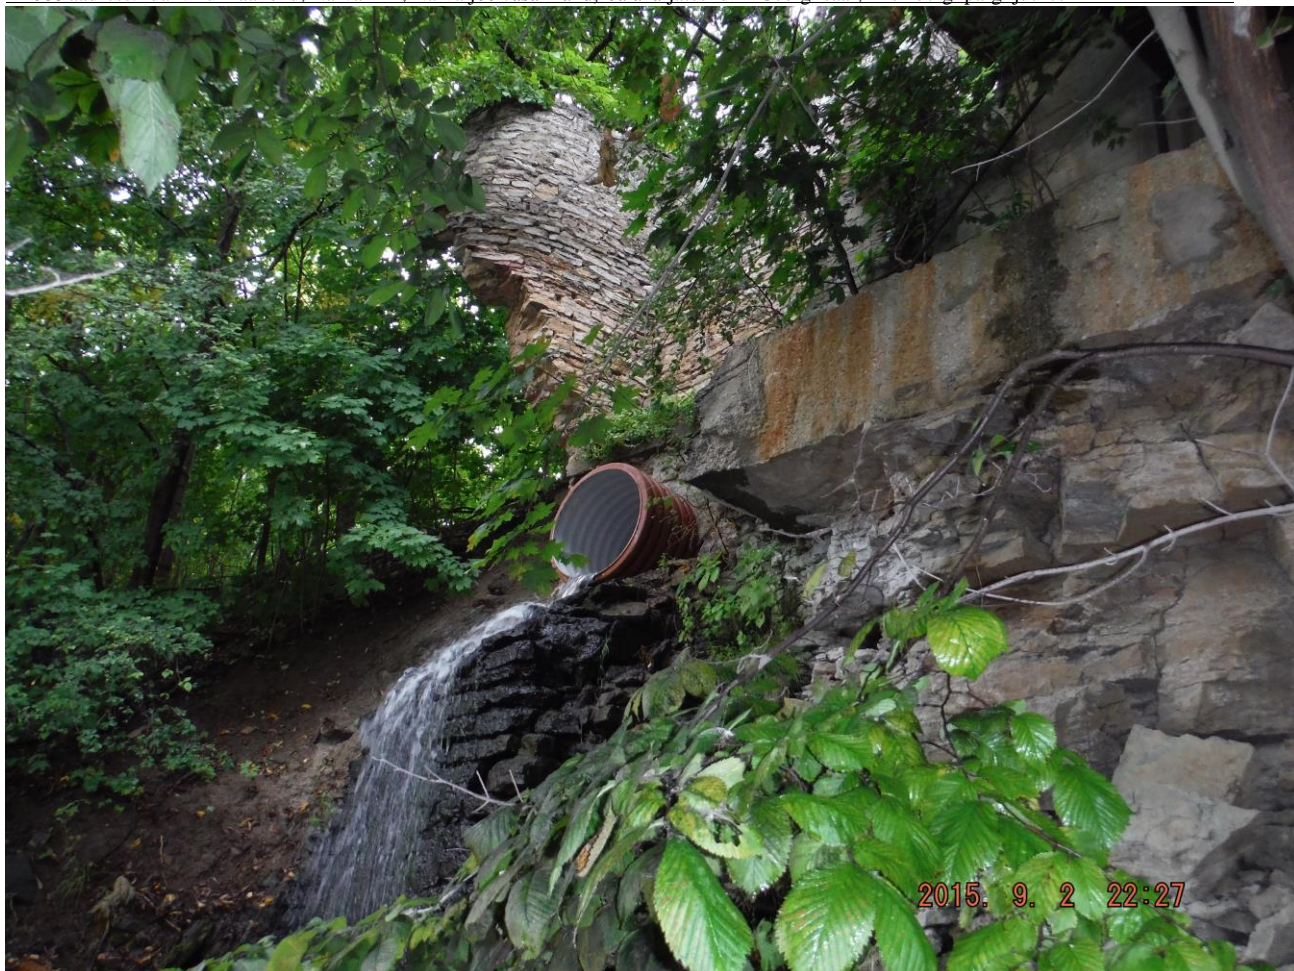
Foto 15. Autor F. S. AS Narva Vesi veepuhastusjaama toru  $d=1100$  mm. Silla kaldaaluste varingute peapõhjuseks on vesi, mis voolab aastaringsest, jõudes klindi kihtide vahele ja murendab seda jäätudes ja sulades.

Soovitus: torustikku peaks pikendama kuni jõe põhjani.

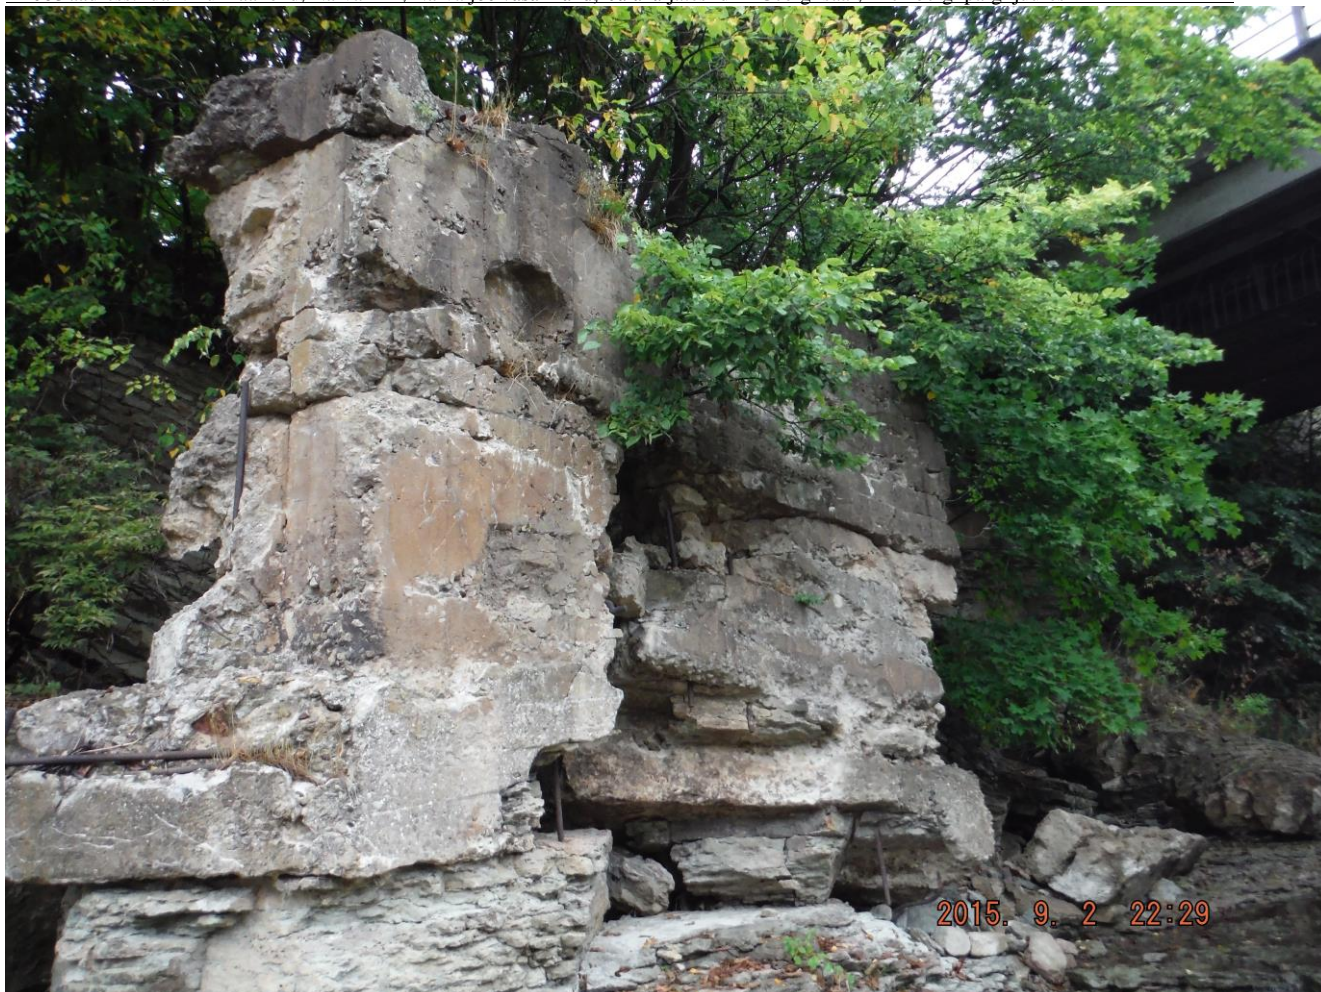
Foto 16. Autor F. S. Vana silla (20 sajandi ehitus) raudbetoonist tugi. On näha, et tugialuse murenemise peapõhjus on jää mehaaniline mõju, mis igal kevadel suure kiirusega voolab Narva jõe kanjonis.

- Tuleks projekteerida ja ehitada olemasoleva silla kalda toe tugevdus või eemaldada see täielikult.
