## **Narva jõe kanjoni nõlva tugimüüri seisundi ekspertiis** **Kinnismälestis, ehitismälestis. Mälestise registrinumber 14039**

**TADF Ehitus OÜ, Meistri Projekt AS**  
**Narva jõe kanjoni nõlva tugimüüri seisundi ekspertarvamus**  
**Töö nr.1518/2**

Ehitise aadress: Ida-Viru maakond, Narva linn, Narva jõe vasak rand, Jalakäijatesild - Georgi saar, Kreizbergi pargi juures

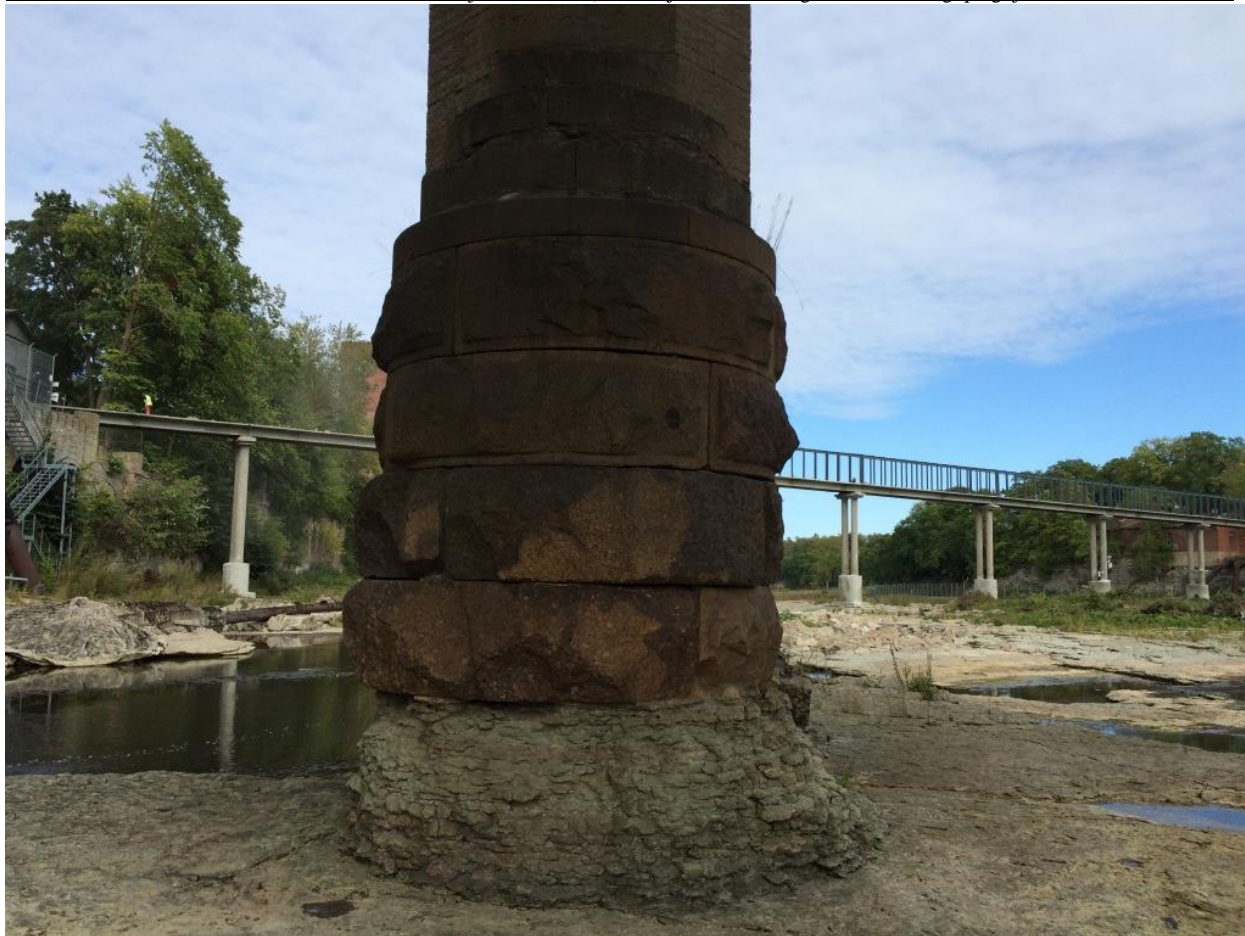
Foto 16.1. Autor Holger Karema (HK). Vee purustavat jõudu näitab sillasamba alune osa. Aastatega muutuvad sambad varisemisohtlikuks.

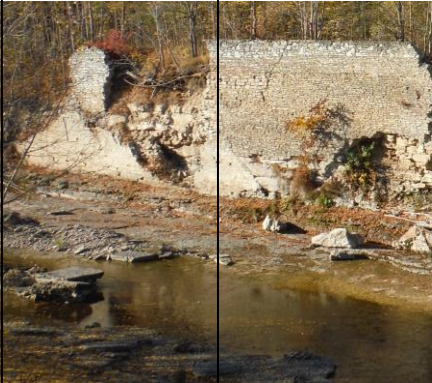
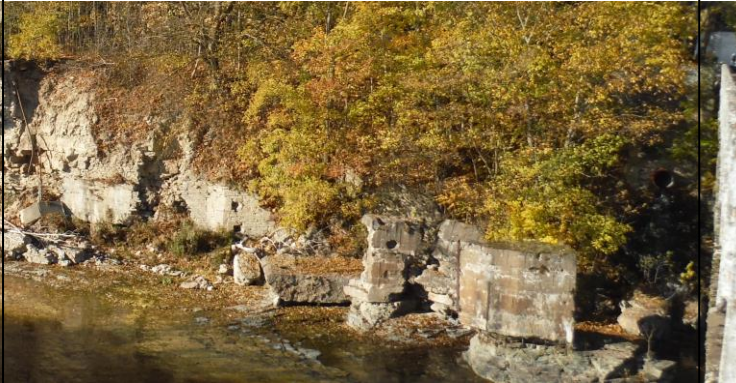
Skeem 2. Projekteerimise piirid

Suur varisemise oht lammutada/ rekonstrueerida	Varisemiseohtlik Kas taastada vundament ja sokkel või lammutada/ rekonstrueerida	Suur varisemiseoht. Lammutada/ rekonstrueerida

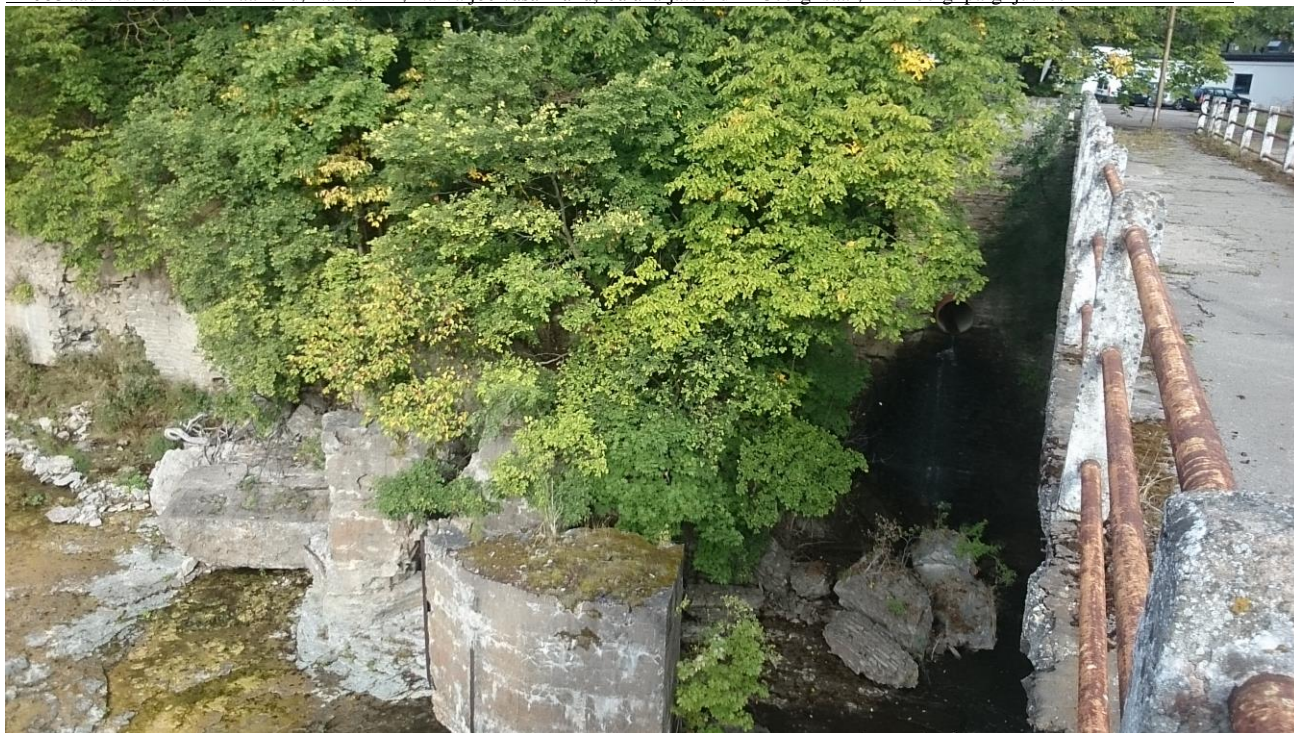
Foto 17. Autor F. S. 29.08.2015. Vana silla tugi ja tugimüüri varemed.

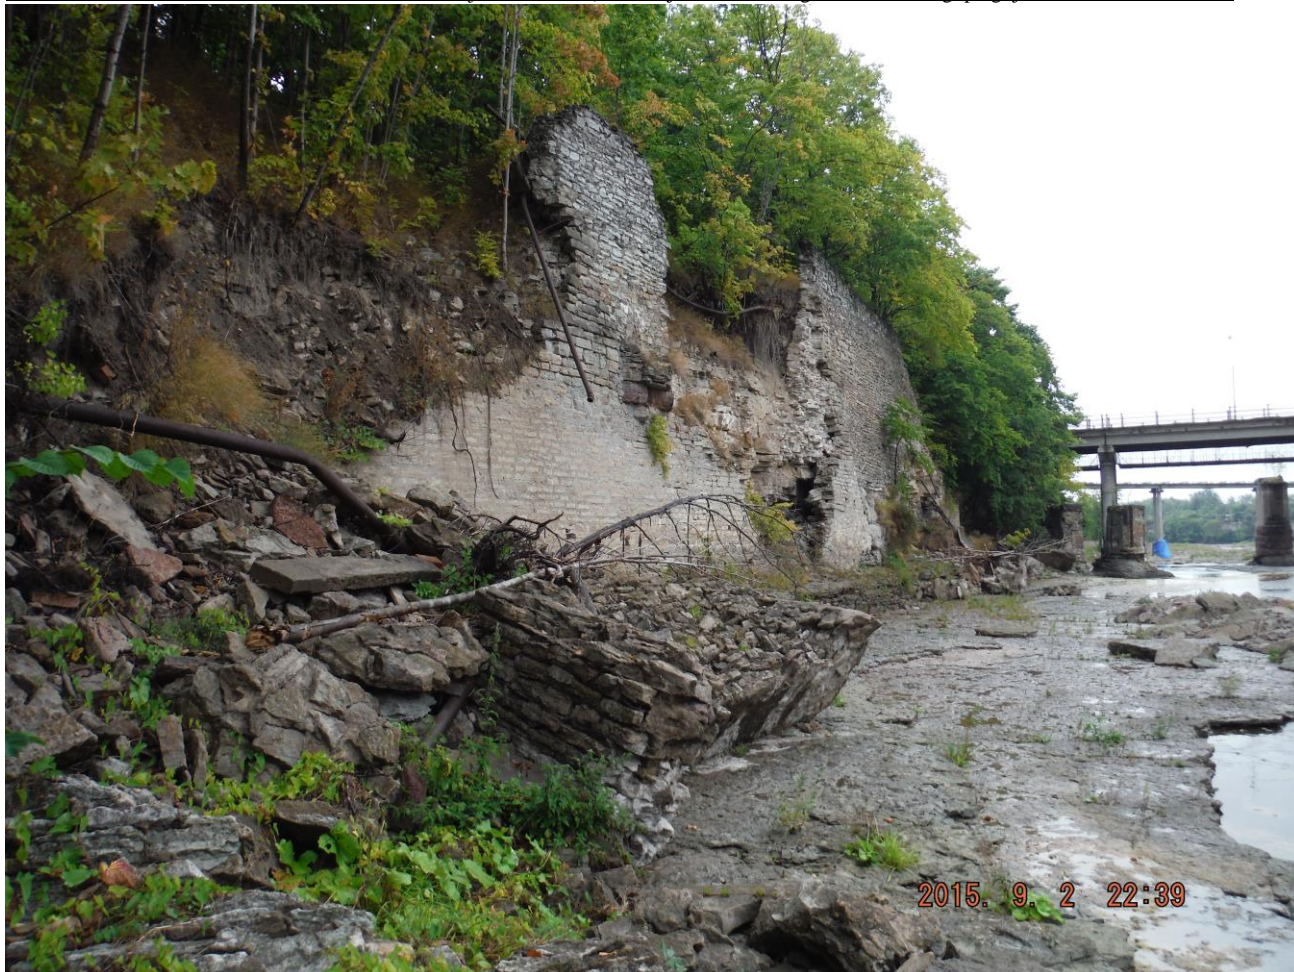
Foto 18. Autor F. S. Sein konstruktsioon paekividest lubimüürisel. Sein on osaliselt hävinud. Teostati müüri vertikaalsuse kontroll nõõrloodiga. Seinal pole nähtavat kõrvakallet vertikaalist.

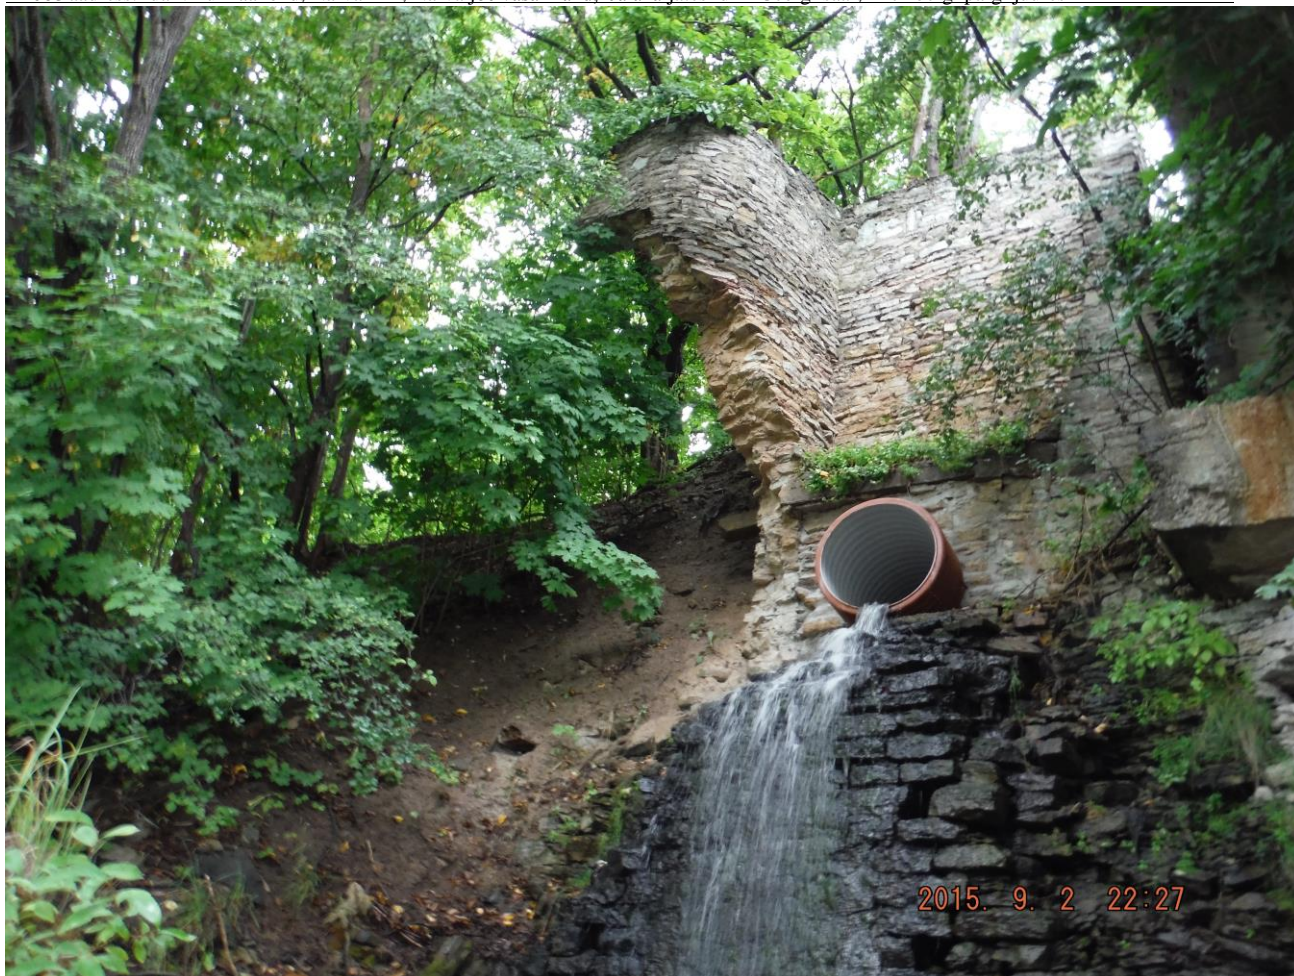
Foto 19. Autor F. S. Silla tugi ja tugiseina ühenduse sõlm. Tugisein paekivimüüritis. Sein konstruktsioon ei oli tavaline, on säilinud sein kõverjoon. Sein toru all ei ole varisenud. Aastaringelt voolava vee all on positiivne temperatuur. On näha vee mõjul müüritise segu välja uhtumine. Foto on sarnane fotole 15, kuid juhime tähelepanu asjaolule, et osa kaarest on säilinud, st müüritise kivid ja müürimört on aastaid läbikülmunud, kuid säilinud. See 50-70sm sein on laotud õigetest materjalidest aga tarindisüsteem on vale. Paekivi tugevus 20-33 MPa, lubisegu tugevus 6-8 MPa.

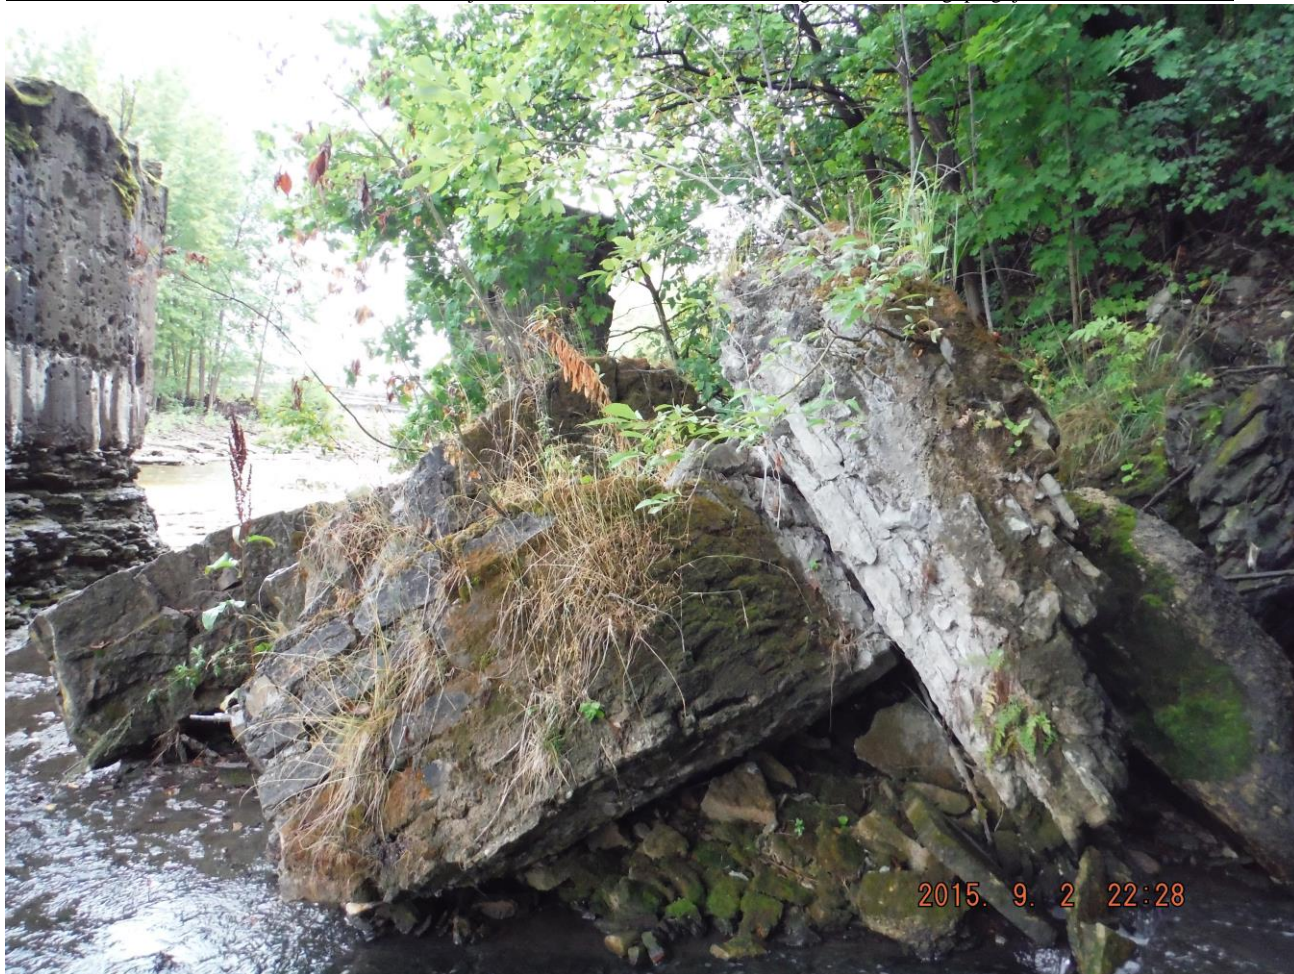
Foto 20. Autor F. S. Tugimüüri varemed. On näha paks ja tugev müür (suured müüritise tükid ei ole täielikult hävinenud jõepõhjale kukkumisel) on ühes tükis müüritisest välja lükatud. See on tähelepanuväärne ja näitab, et müürisegu ja kivid on valitud õieti aga pargi poolt tulev koormus on osutunud müüri konstruktsioonile liiga suureks. Varingu tagajärjel on müür ümber kukkunud, mitte ei ole kivi haaval müüritisest lahti tulnud.

Lähedal on Narva Vee veepuhastusjaama tehnoloogilise vee väljajooks. Selle all on näha ka pinnasevee väljajooks müüritise alaosast.

Tugimüüri hävinemise peapõhjus on vale tarindi süsteem vundamendi ja sokli osas. Olemasolev tarind ei olnud võimeline vastu seisma pinnase survele ja müüritise tagant ei ole pinnaseveetele ehitatud äravoolu avasid.

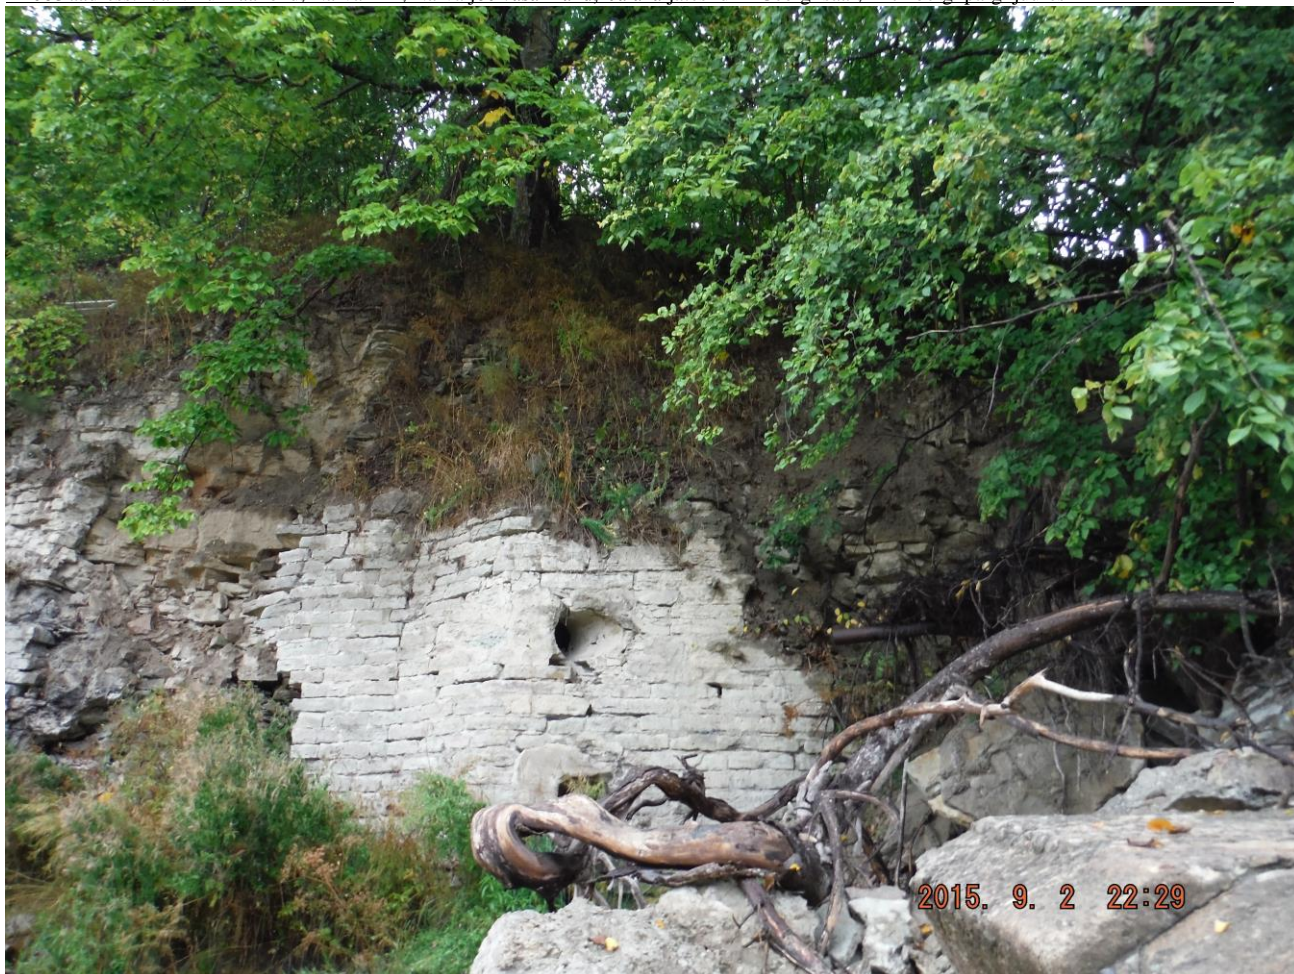
Foto 21. Autor F. S. Tugimüüri varemed. On näha, et tugimüür oli ühendatud kaljupinnasega. Lisaks koormustele pinnaselt ja kuhjuvast veest on müüritise lagunemisele kaasa aidanud ka elus loodus.

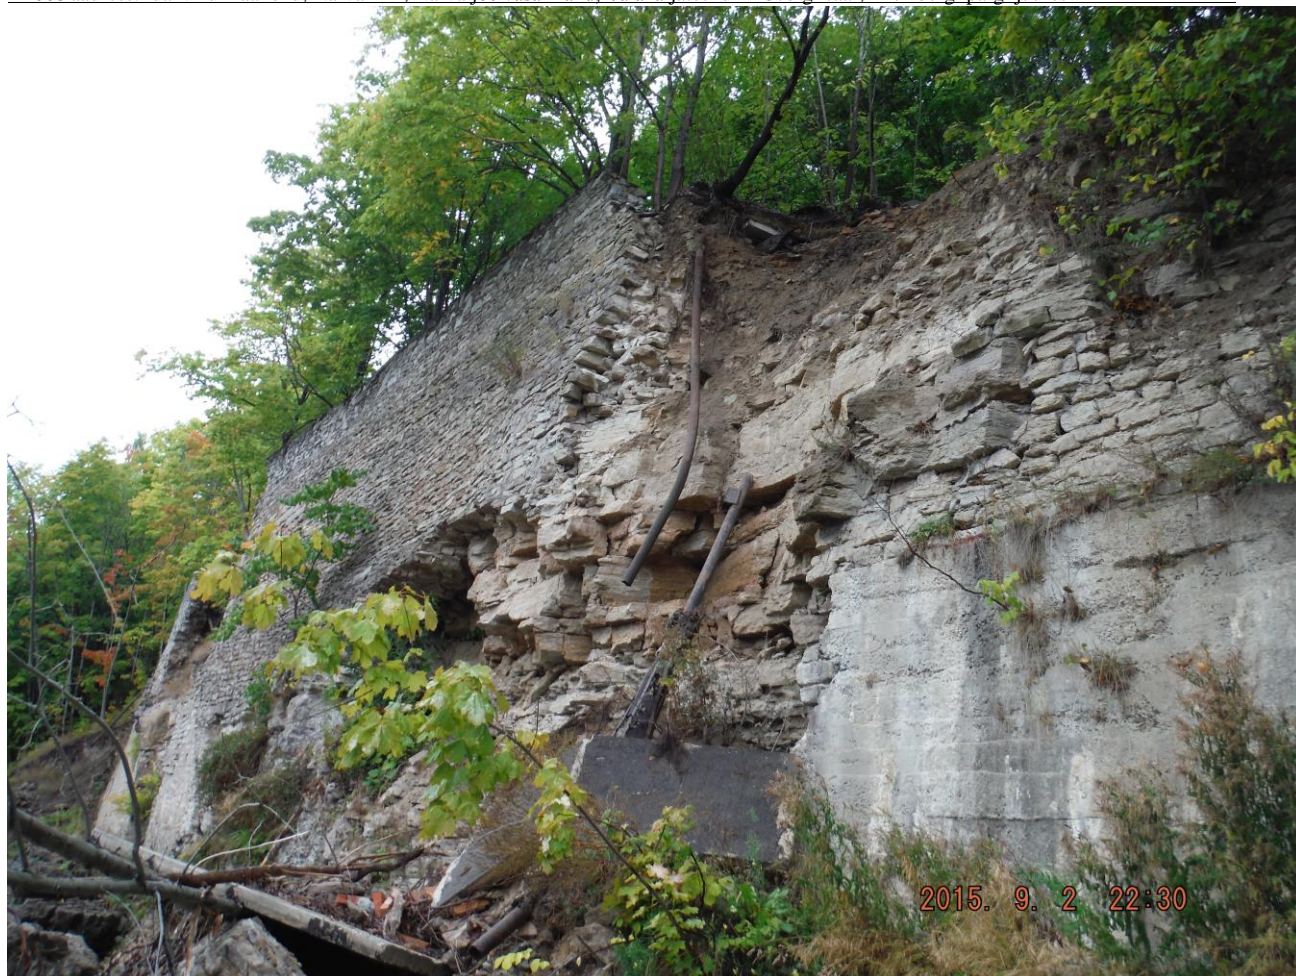
Foto 22. Autor F. S. Tugimüüri ühendamise kaljuga. On näha varisenud tugimüüri alumine osa. Tugimüüri sokli osa on ajutiselt parandatud (lapitud) betooniga.

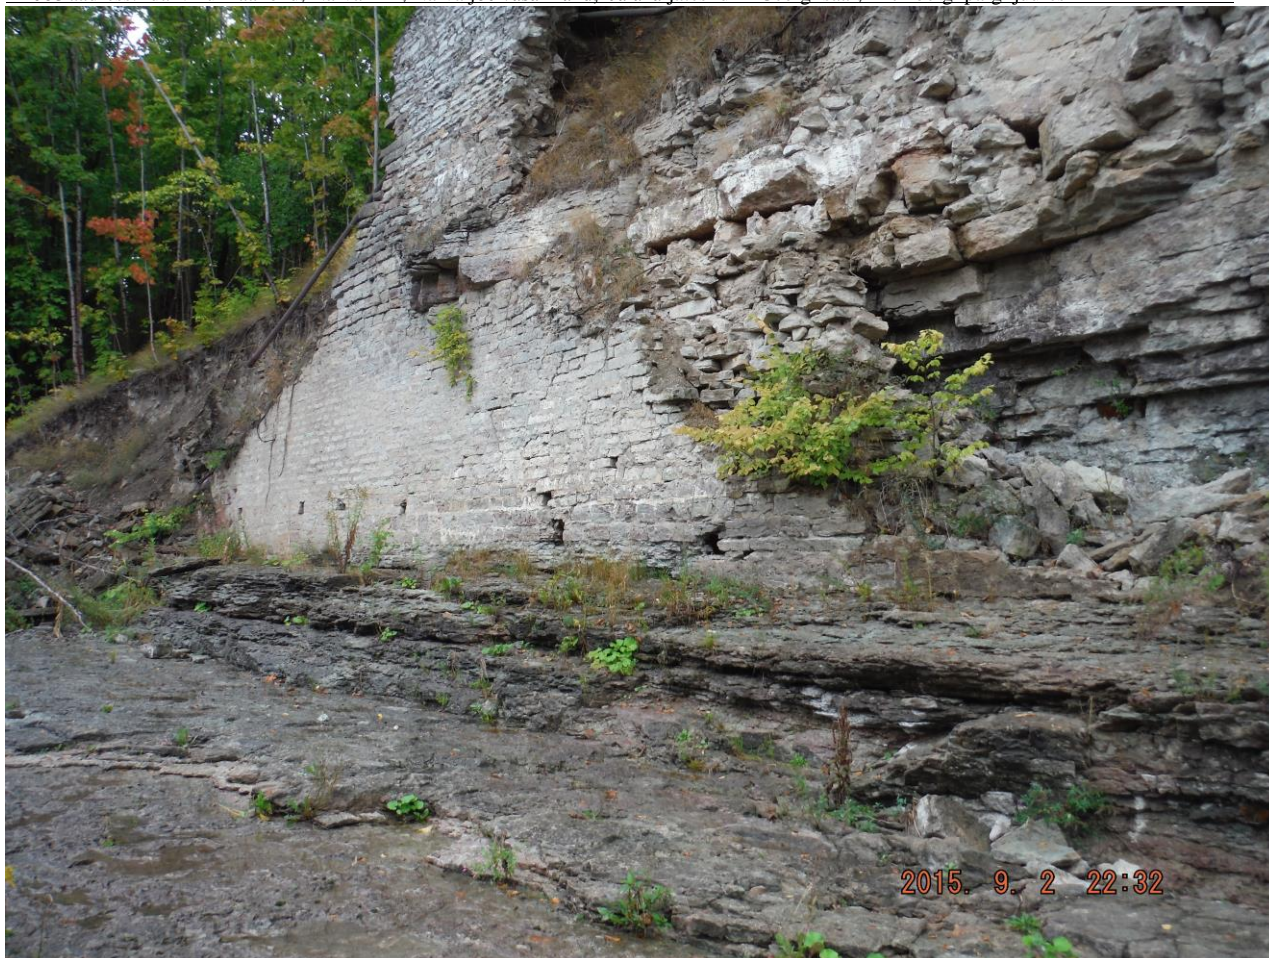
Foto 23. Autor F. S. Tugimüüri varemmed. On näha, et on murenenud ka klindi kalju alumine osa. Müüritise alaosas on näha drenaaži augud pinnasevee ärajuhtimiseks.

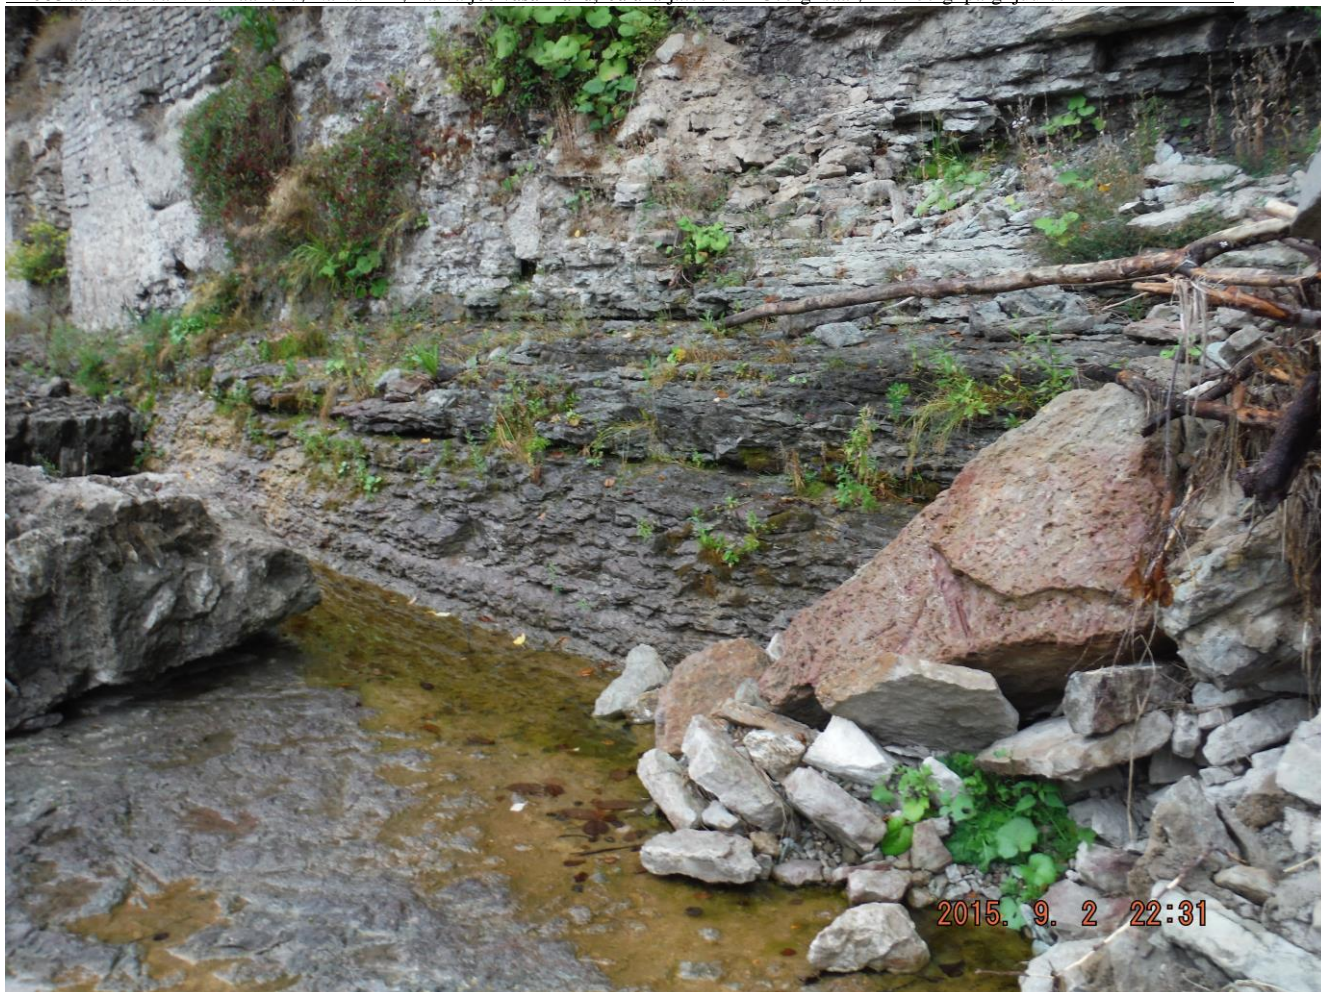
Foto 24. Autor F. S. Tugimüüri ja klindi kalju varingu all osas on näha pinnasevee intensiivne väljavool isegi pikal kuival perioodil.

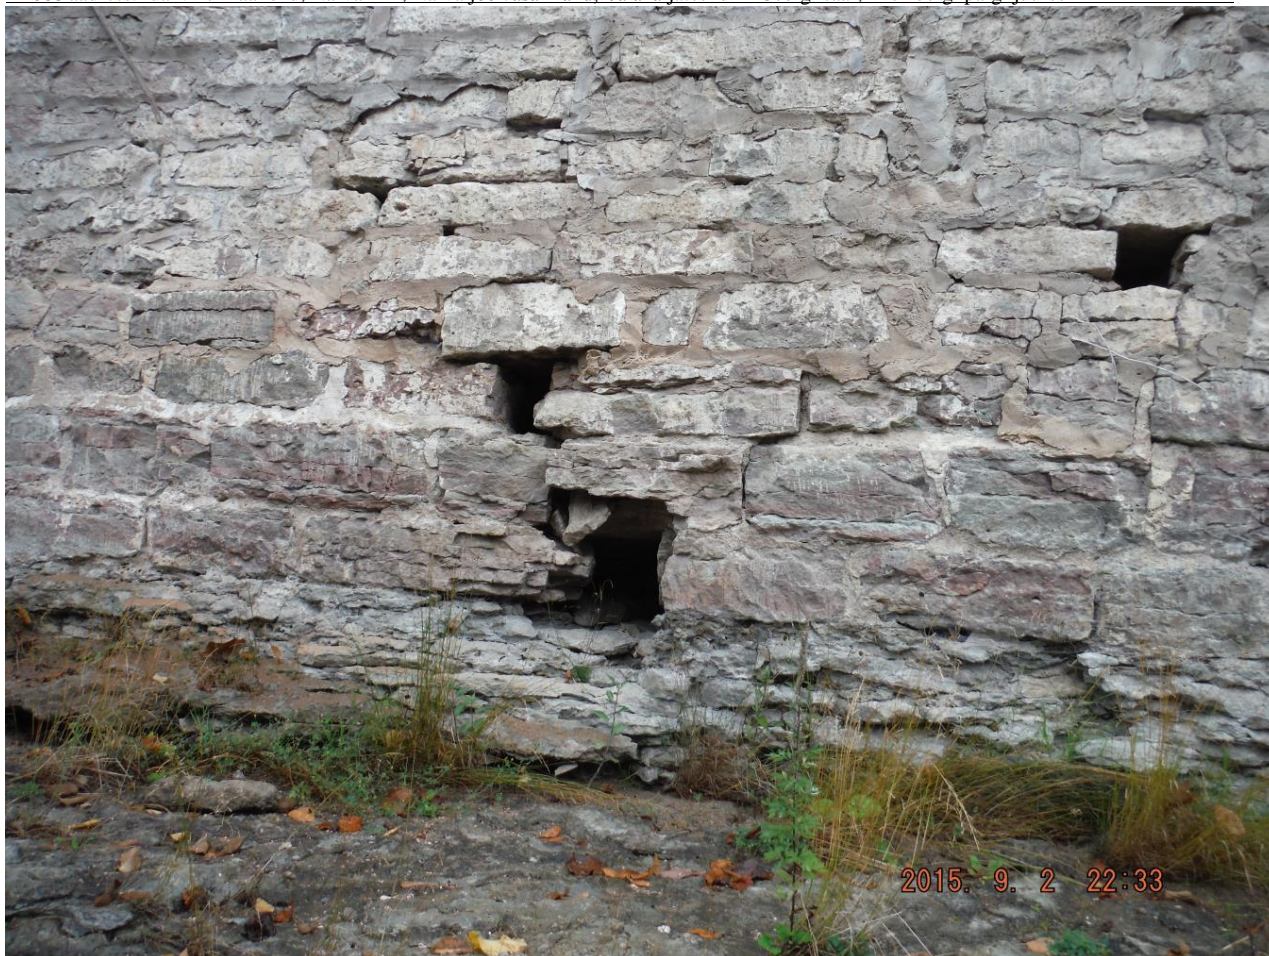
Foto 25. Autor F. S. Drenaaži augud tugimüüris.

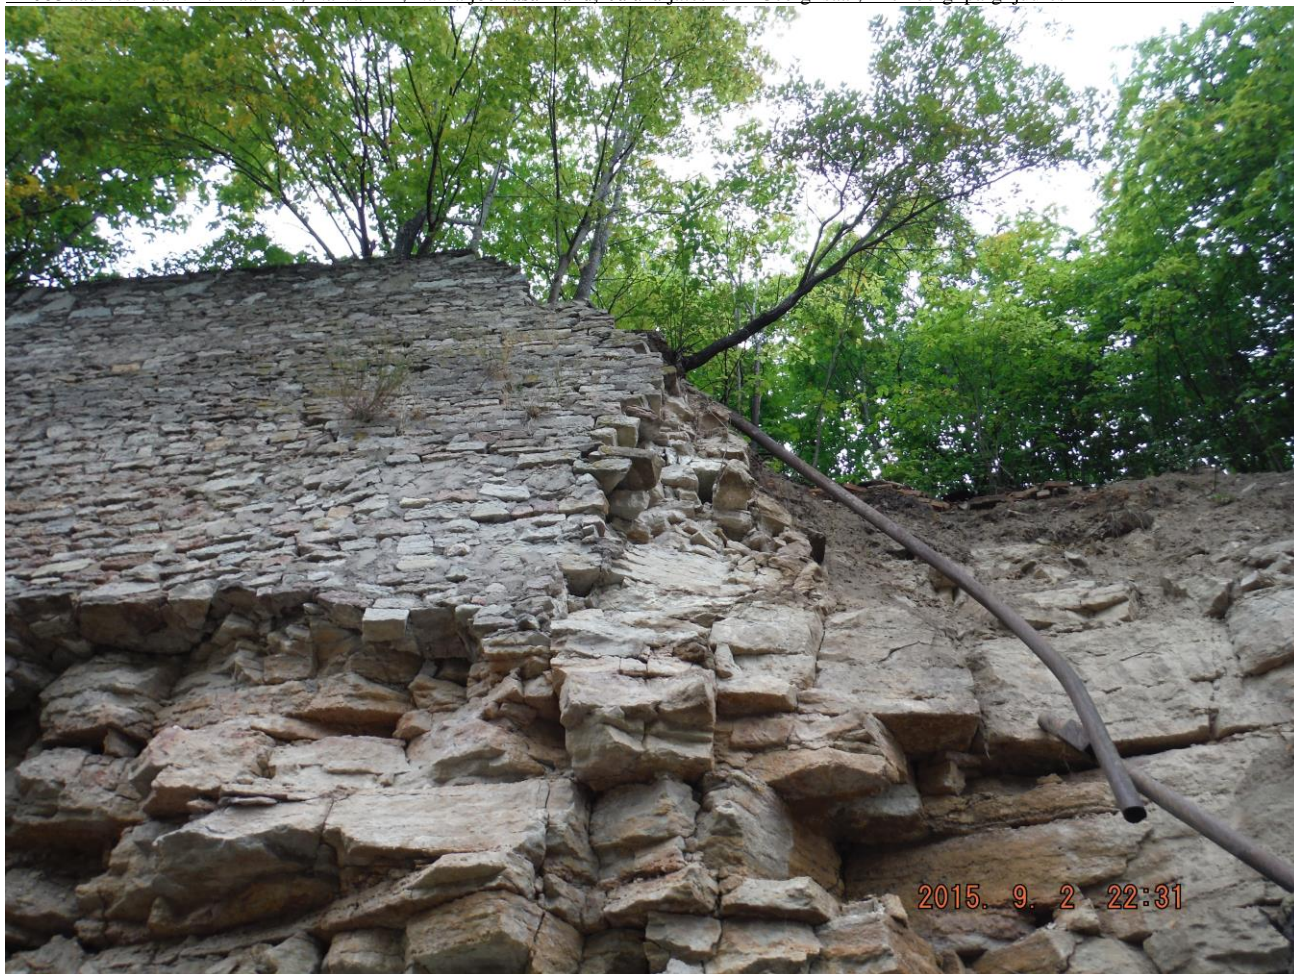
Foto 26. Autor F. S. Tugimüüri ülemine osa toetub kaljupinnasele. Vaadeldavas kohas ulatub kaljupinnas jõepõhjast palju kõrgele. Ca'40...70 sm paksune müüritis ei olnud piisav täitepinnasest tulevate jõudude vastuvõtmiseks.

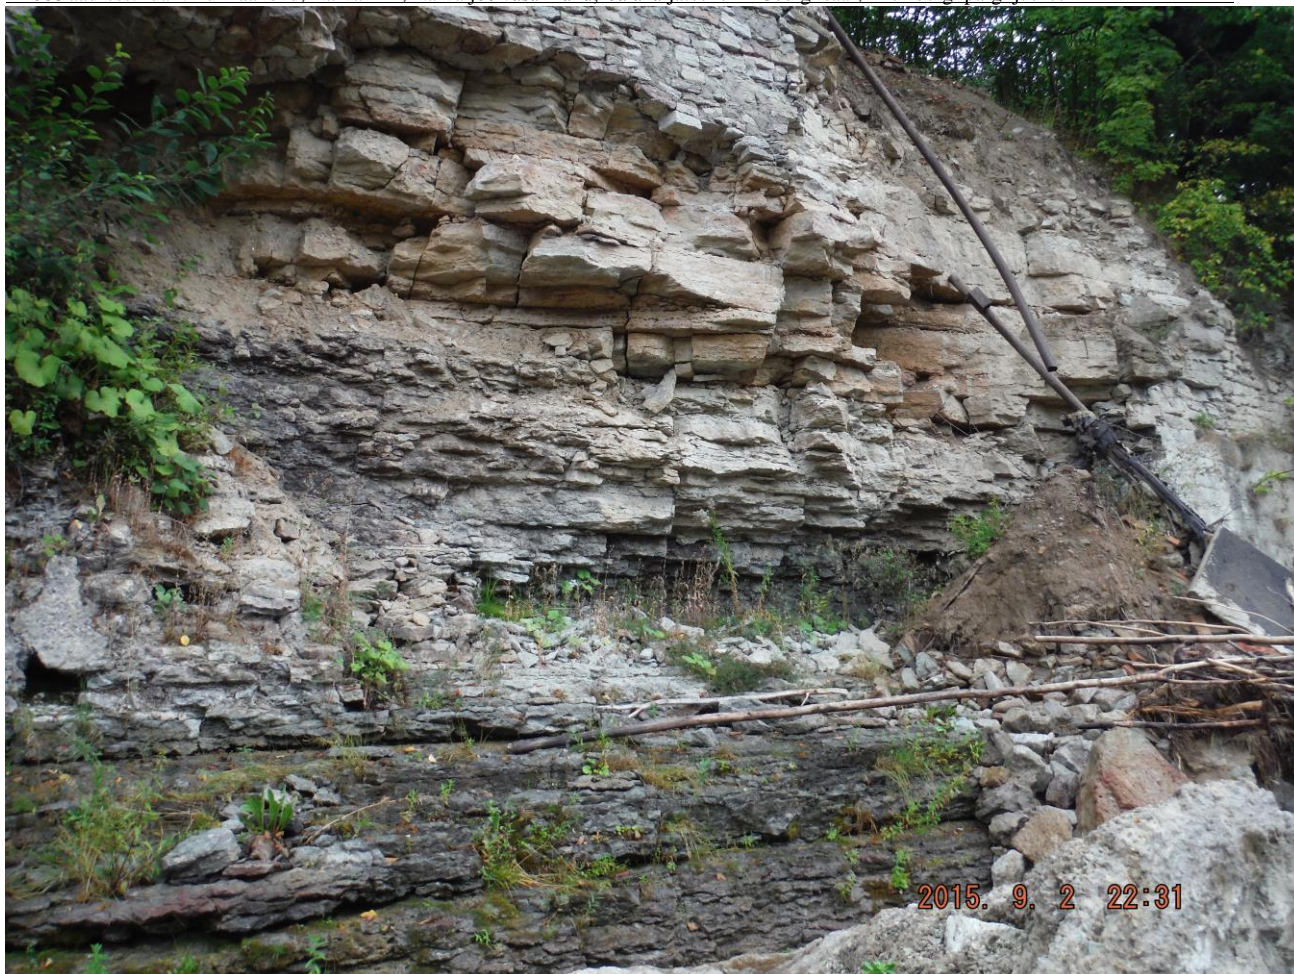
Foto 27. Autor F. S. Tugimüür on laotud vastu kaljut. All on pinnasevee väljajooks. Aastatega ei ole varisenud mitte ainult müüritise alaosa vaid on murenenud ja varisenud ka paekivist kalju.

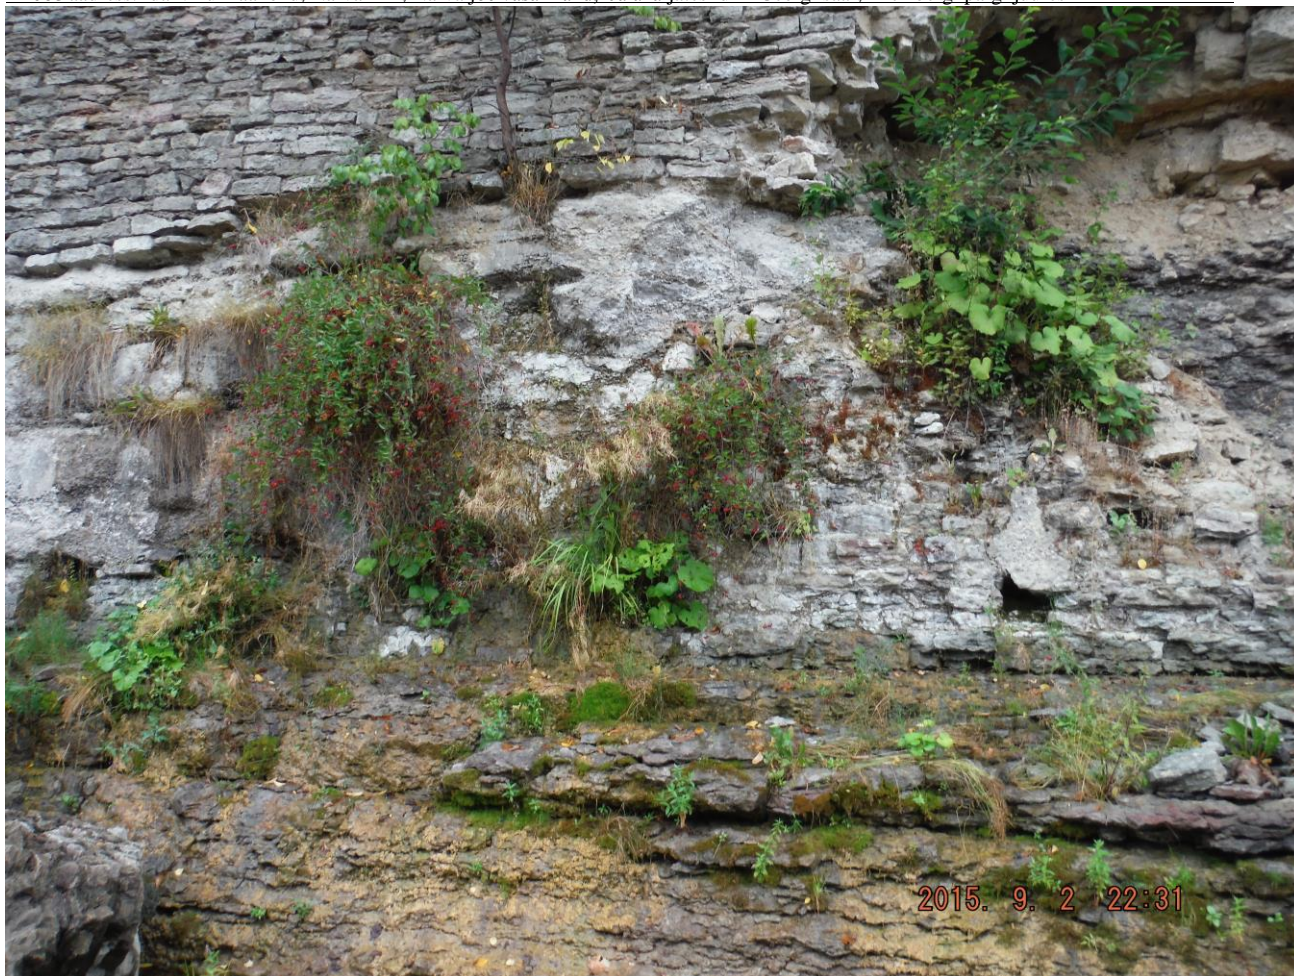
Foto 28. Autor F. S. Pinnasevee väljajooks kalju ja säilinud tugimüüri vahelt. Ilmekas näide vee ja jää purustavast jõust. Pinnasevee väljajooksu ülaosas, kus pinnas ei ole veega täitunud on müüritis säilinud.

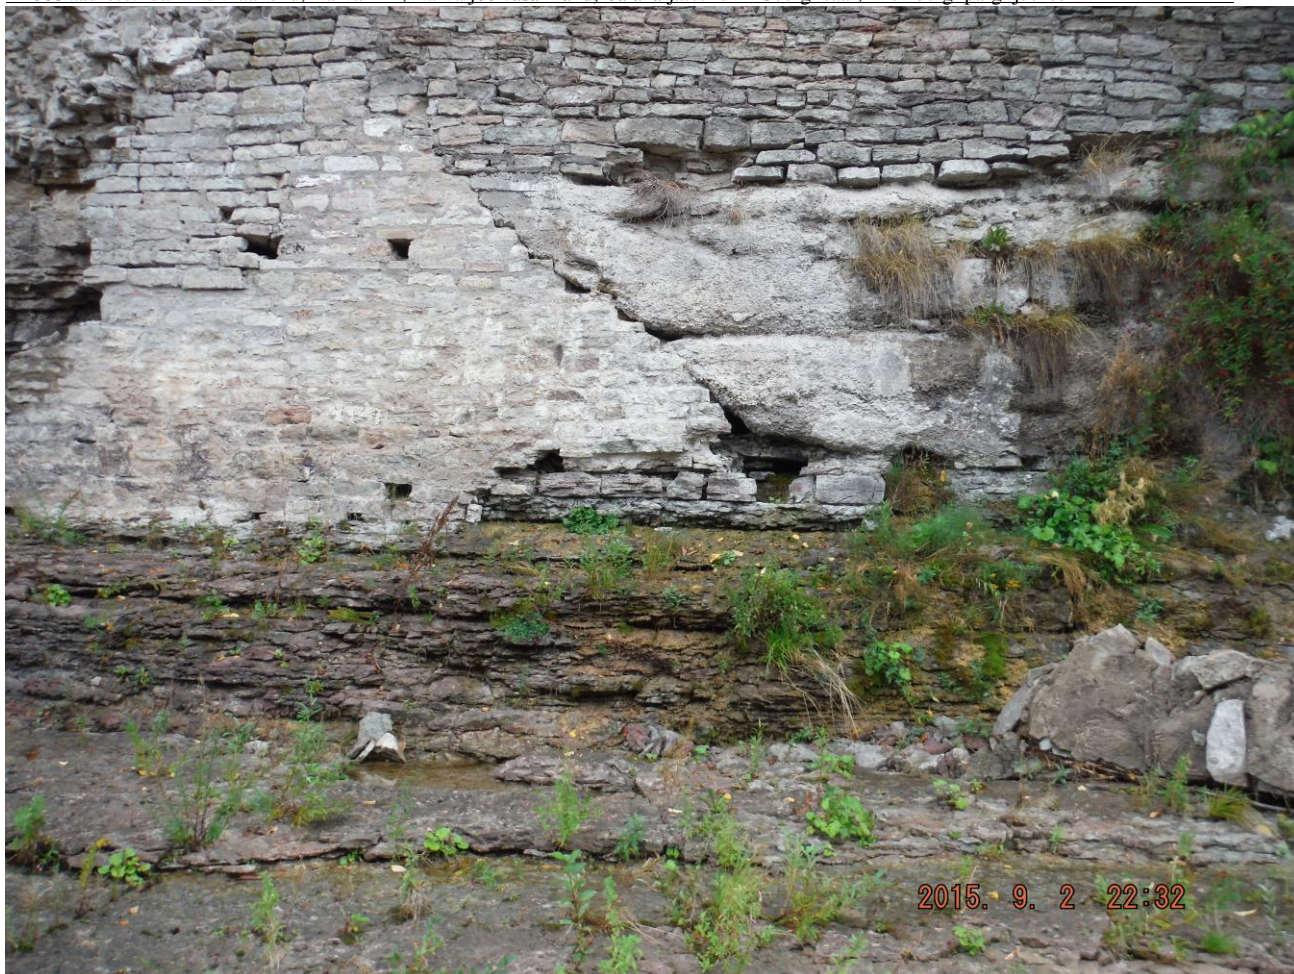
Foto 29. Autor F. S. Näide varasematest müüritise alumise osa parandustest. Alaosas on pinnasevee väljavool.

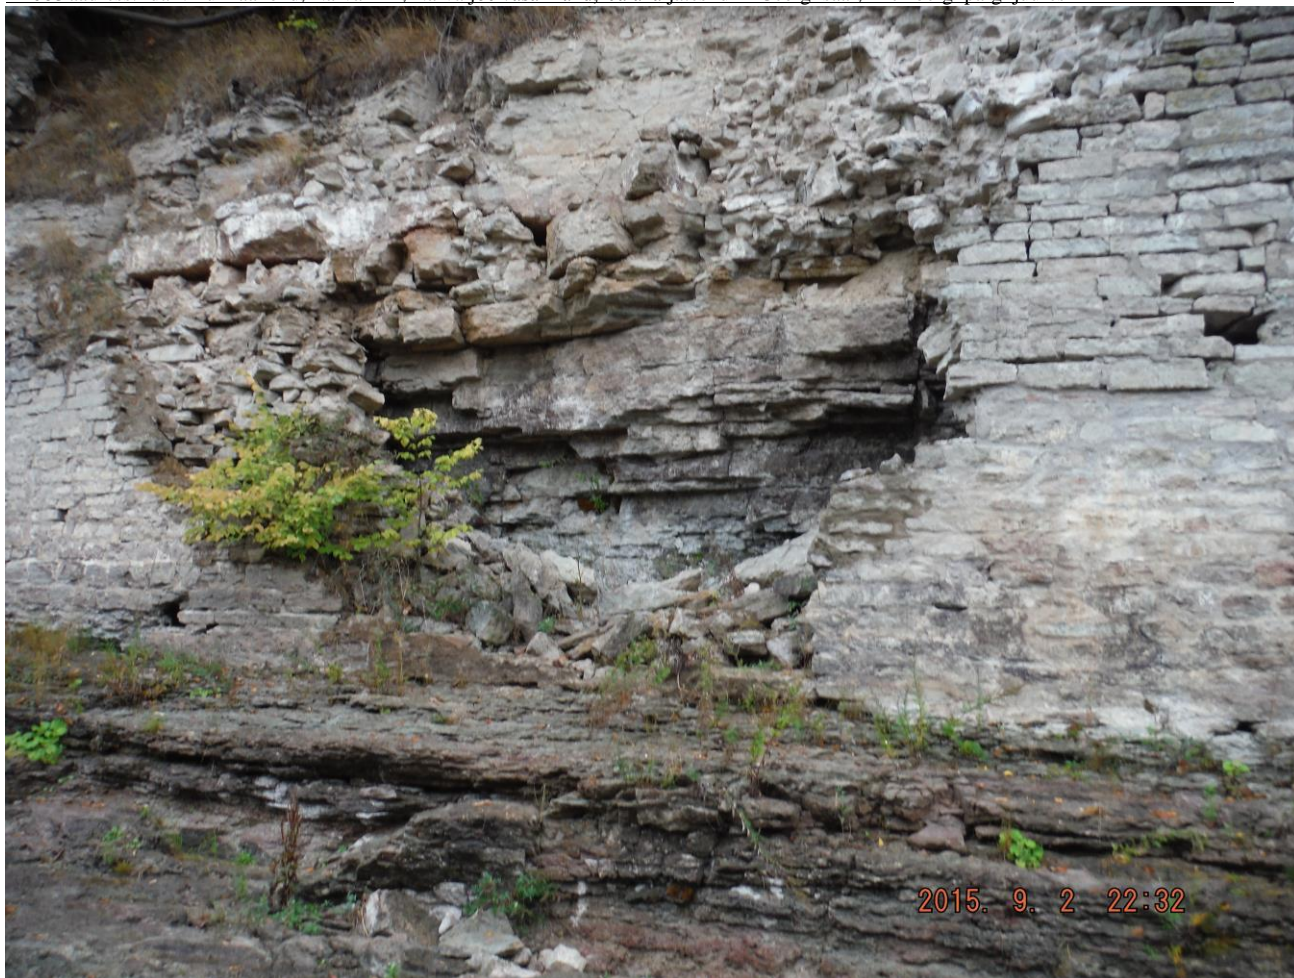
Foto 30. Autor F. S. Tugimüüri lokaalne varing. On näha, et varasemad ehitajad on müüritise ja kalju vahelise osa täitnud kivide ja müüriseguga.

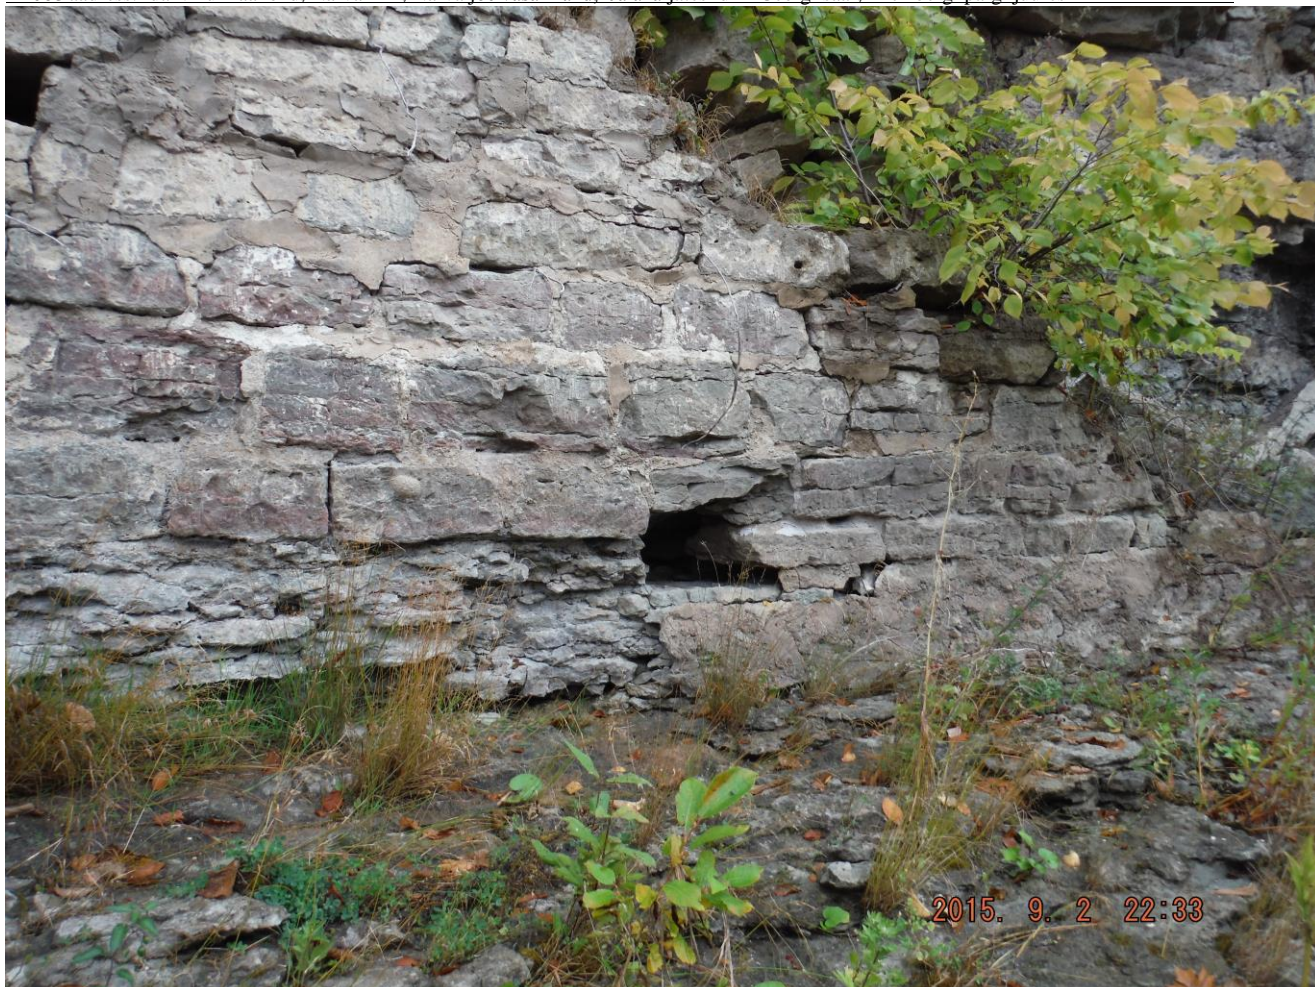
Foto 32. Autor F. S. Müüritise alumises osas on märgata hilisema remondi jäljed. Varasemad remonttööd ei ole andnud soovitud tulemust.

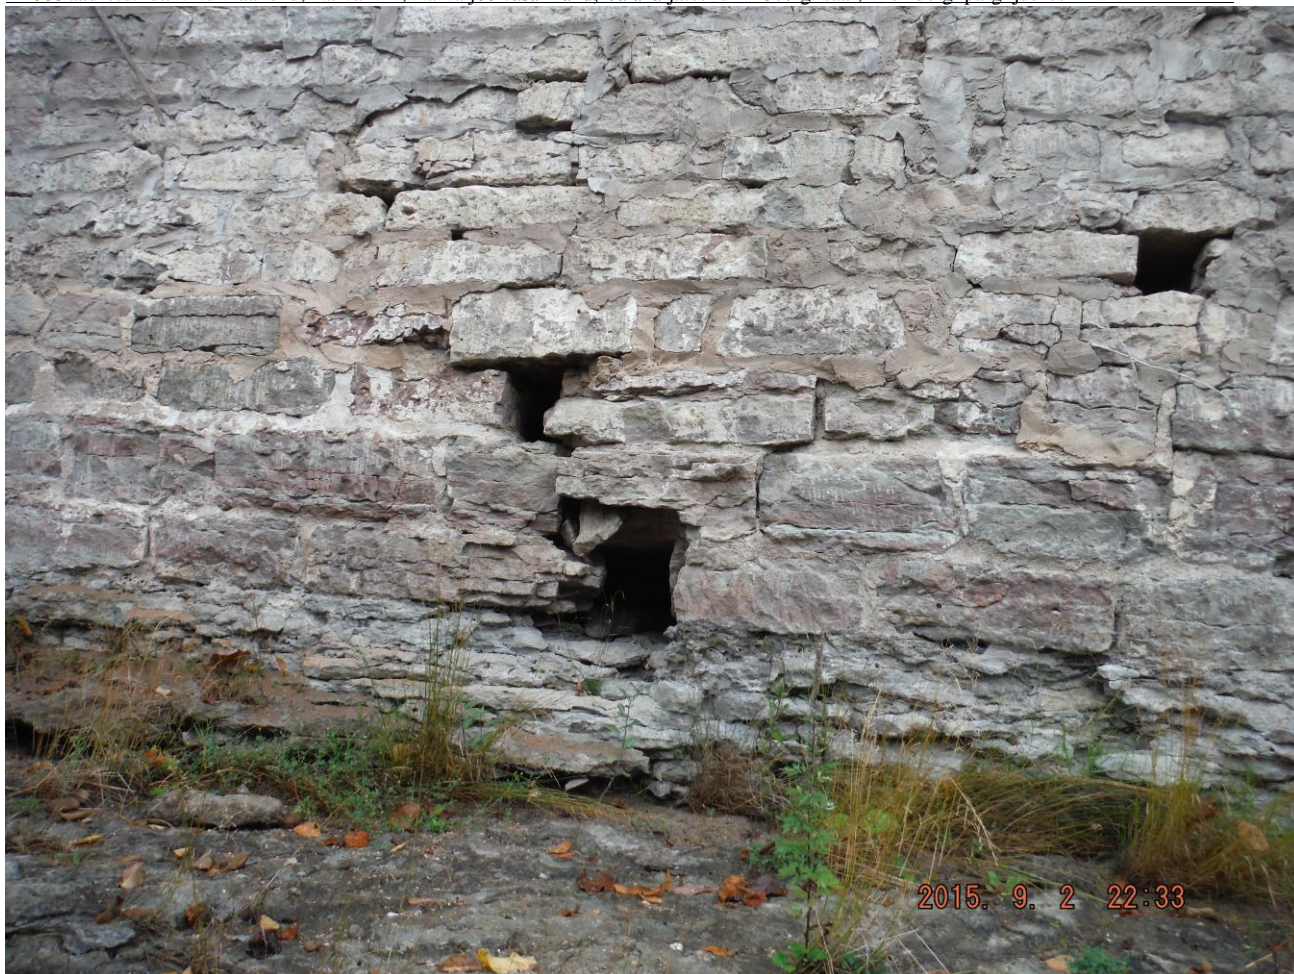
Foto 33. Autor F. S. Müüritise alumises osas on märgata hilisema remondi jäljed ja müürivoodri irdumise jälgi. Jäetud on vee väljavoolu avad. Müüritis on säilinud. Alumine osa on kuiv ja pinnasevee väljavool jõkke puudub.
