## **Narva jõe kanjoni nõlva tugimüüri seisundi ekspertiis** **Kinnismälestis, ehitismälestis. Mälestise registrinumber 14039**

**TADF Ehitus OÜ, Meistri Projekt AS**  
**Narva jõe kanjoni nõlva tugimüüri seisundi ekspertarvamus**  
**Töö nr.1518/2**

Ehitise aadress: Ida-Viru maakond, Narva linn, Narva jõe vasak rand, Jalakäijatesild - Georgi saar, Kreizbergi pargi juures

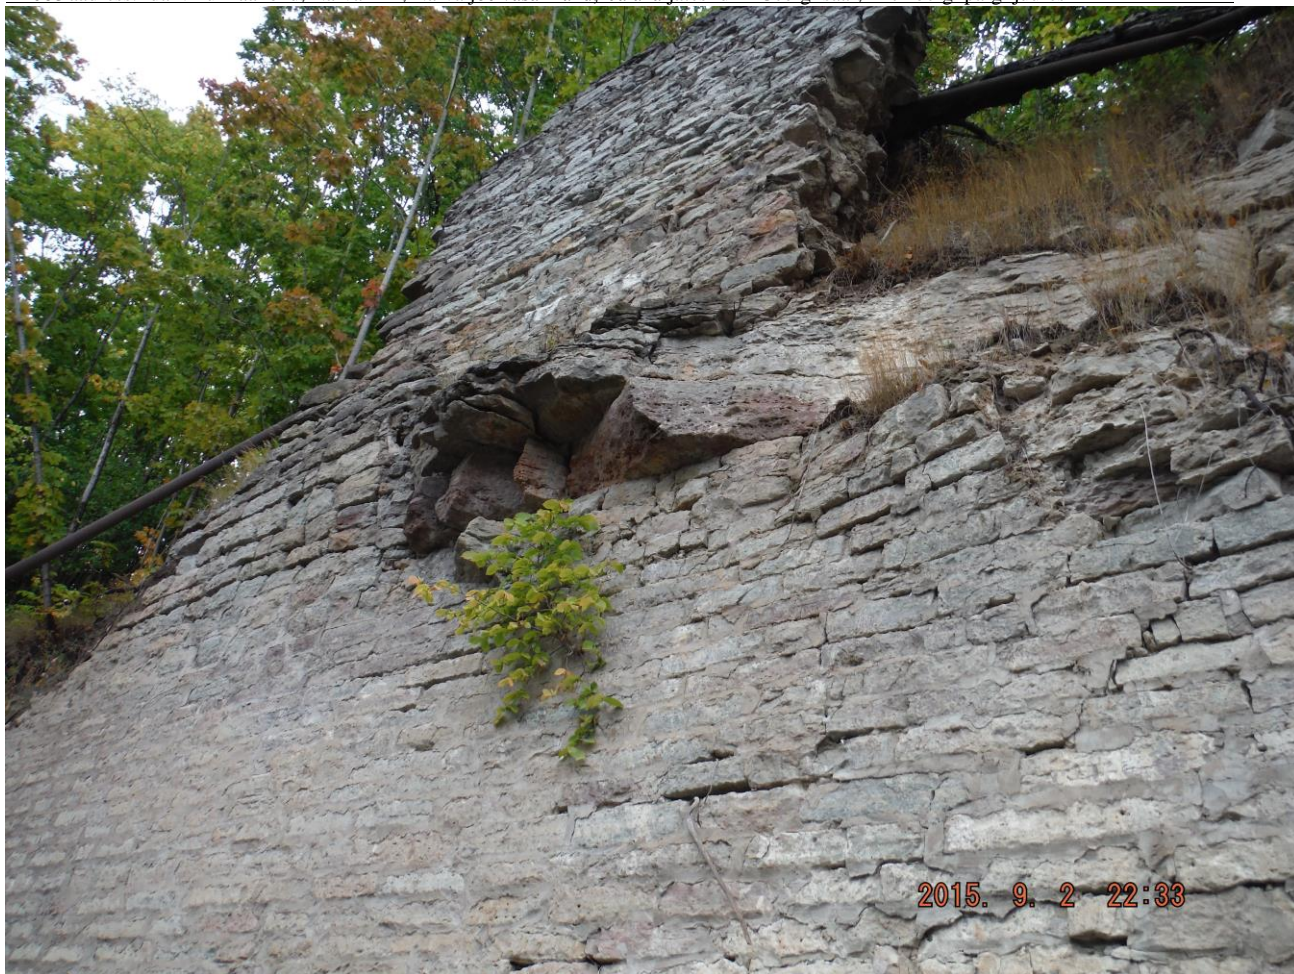
Foto 34. Autor F. S. Müüritise alumises osas on märgata hilisema remondi jälgi. Kaljupinnas on müüritise osana.

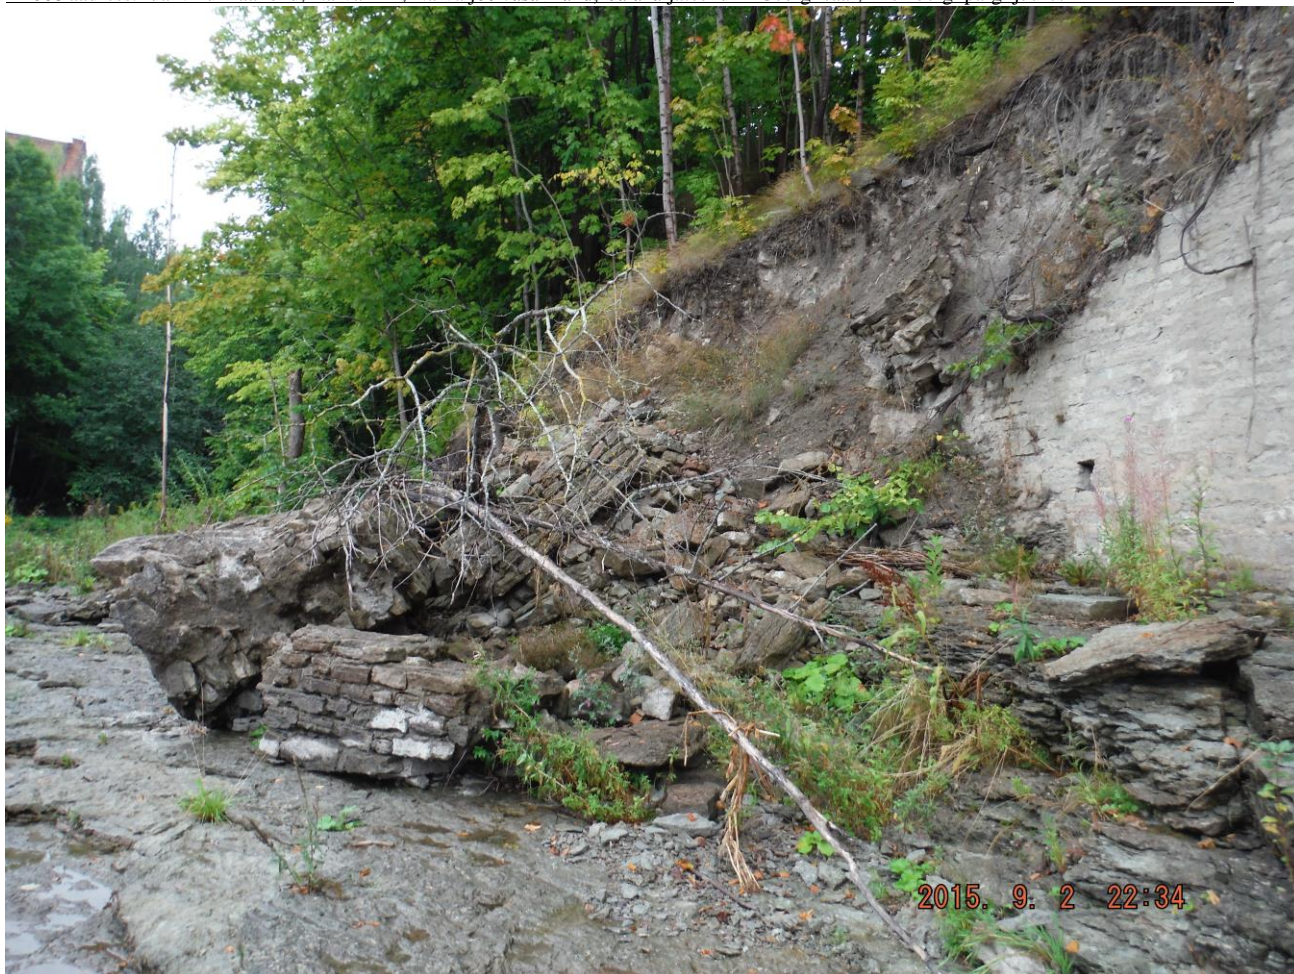
Foto 35. Autor F. S. Tüüpiline olukord: seal kus müüritise alt voolab välja pinnasevesi on üldjuhul müüritis ülaosas varisenud.

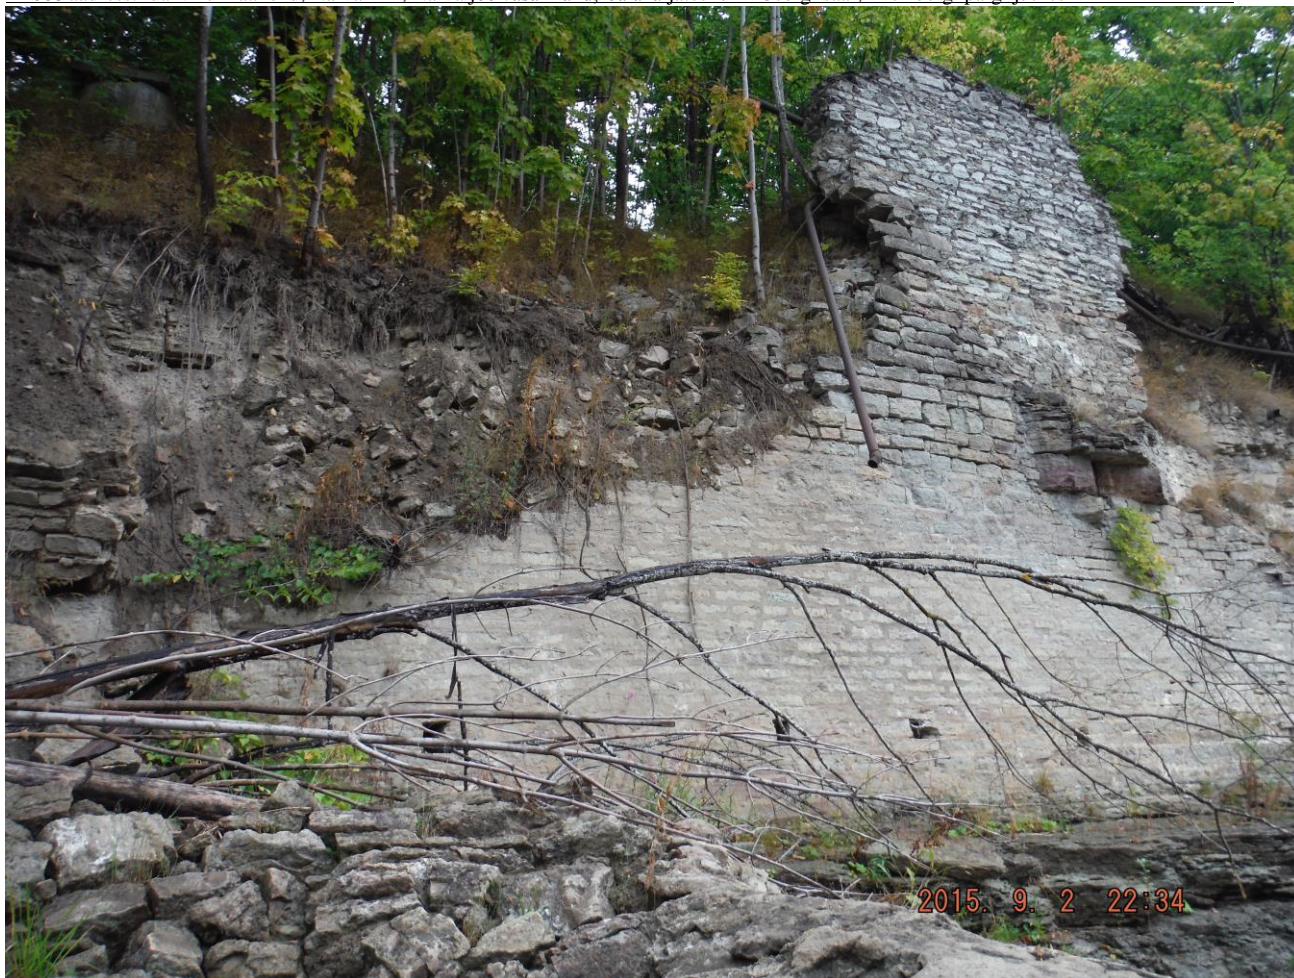
Foto 36. Autor F. S. Müüritise alumises osas on märgata hilisema remondi jälgi ja drenaazi aukke. Ülaosa on peale remonti uuesti varisenud.

- eemalda jõesanägist varisenud müüritise osad;
- eemaldada taimed ja puud;
- projekteerida ja ehitada AS Narva Veele kuuluva tehnoloogilise vee toru pikendamine kuni jõeni;
- projekteerida uus tugisein;

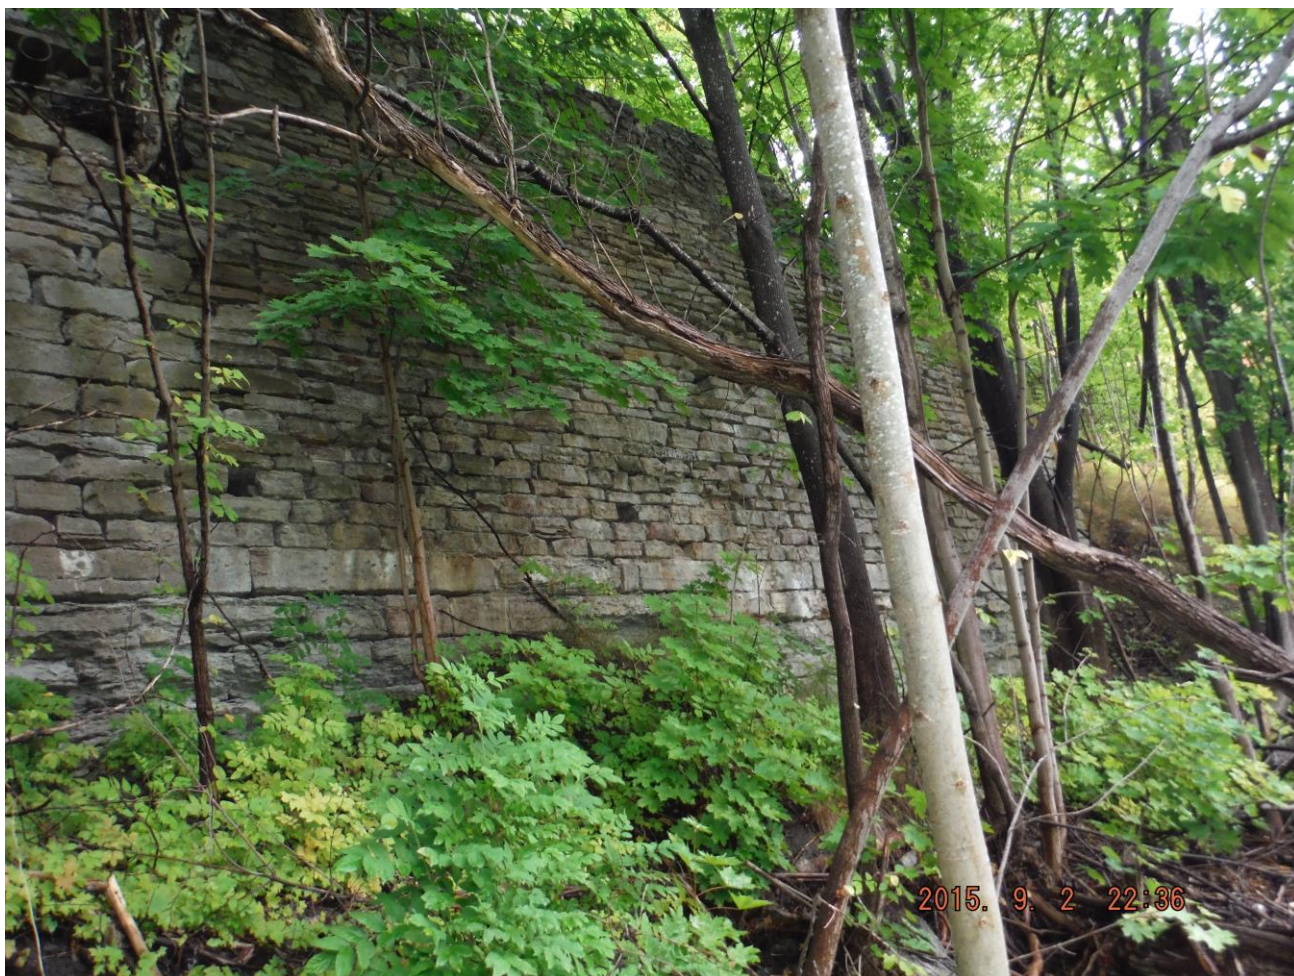
Foto 37. Autor F. S. Tugimüür paekivist, tavaline müür lubiseguga. Rahuldavas seisukorras. Varisemise oht puudub. Paekivi tugevus 21-32 MPa, lubisegu tugevus 6-8 MPa. Kuna Georgi kanali tugimüür paikneb oluliselt kõrgemal kui jõepõhi Kreizbergi pargi osas, siis veekahjustused puuduvad. Müüri alumises osas on puude juurestik sidunud pinnase. Puude ja taimeastiku kasv näitab pinnasevee olemasolu allpool.

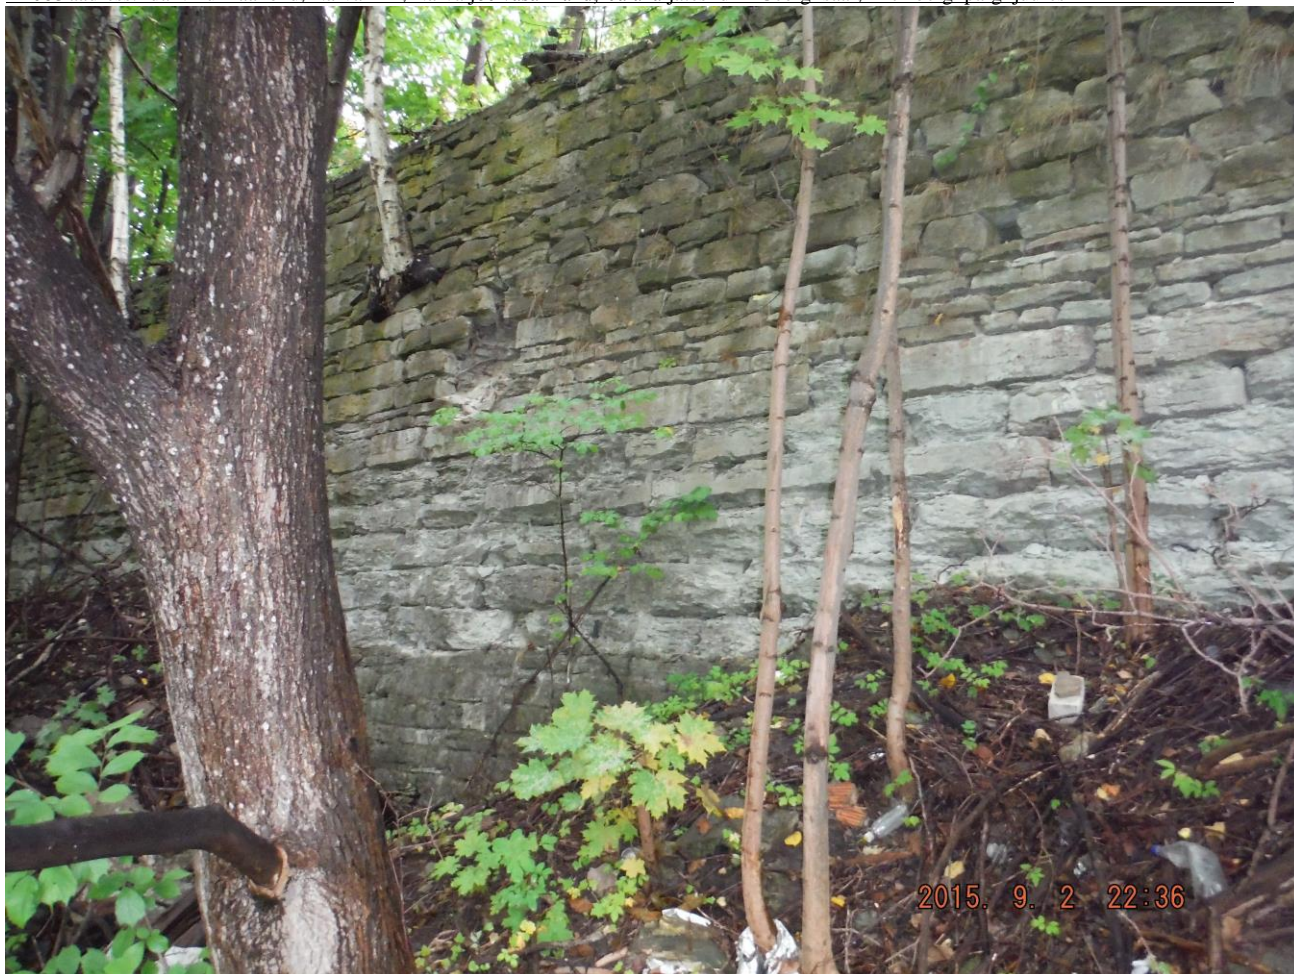
Foto 38. Autor F. S. Tugimüür on kaetud taimedega ja puudega. Puu, mis kasvab seinast välja on tüve läbimõõduga 20 cm. Algselt puude kasvades võivad nende juured toimida kui müüritise ankrud, kuid pikema aja jooksul puu juurestiku kasvades hakkavad nad müüritist lõhkuma.

- müürivoodri välispind puhastada kasvavatest puudest ja taimestikust ning töödelda taimekaitsevahenditega;
- müüri parandamisel võib juhinduda analoogselt allikaga nr.12 juhendmaterjalist

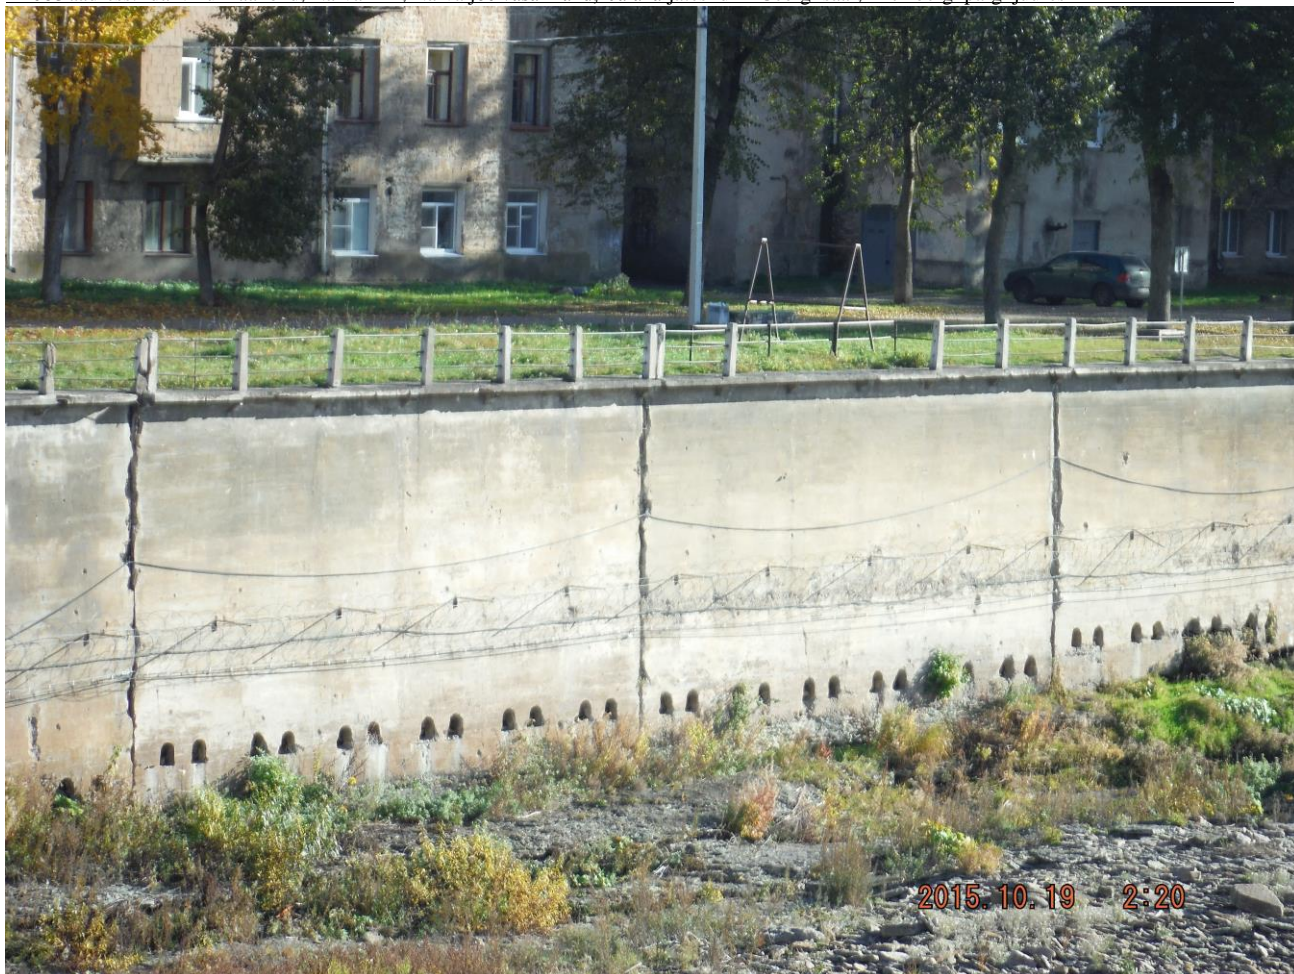
Foto 40. Autor F. S. Narva jõe kalda tugimüüri (Jaanlinna kaldal) fragment. Ehitis 20.saj. 50nendatel aastatel (Fjodor Sokolovi arvamus). Raudbetoonist konstruktsioon. Drenaažiaugud jäetud ca~1m sammuga. Tegemist on monoliitse raudbetoon konstruktsiooniga. Seina avadest on välja voolanud kaltsiumirikas vesi, mis aastatega on jätnud oma jälje. Ehitis on 50 aastat seisnud ja varingu jälgi ei ole.
